# 改善箇所説明図

## 改善措置の内容

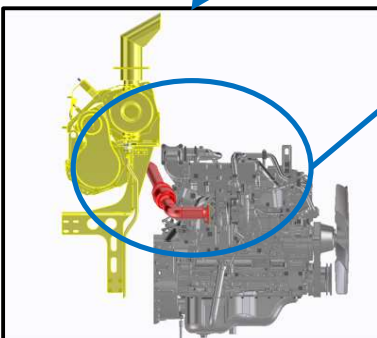
通称名「HTR88」「KBR108」「HTR148」については排気管及びブラケットを交換する。

基準不適合発生箇所

排気管（フレキシブルパイプ部）  
基準不適合発生箇所

全車両、排気管を対策品に交換する。また、車両に応じてブラケットを対策品に交換する。

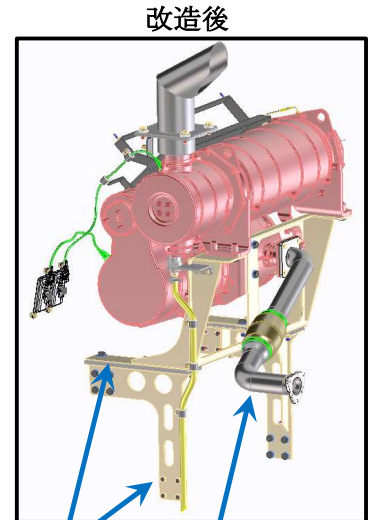
改造後

対策品ブラケット

対策品排気管（フレキシブルパイプ部）
