## 改善箇所説明図

#### 不具合の概要

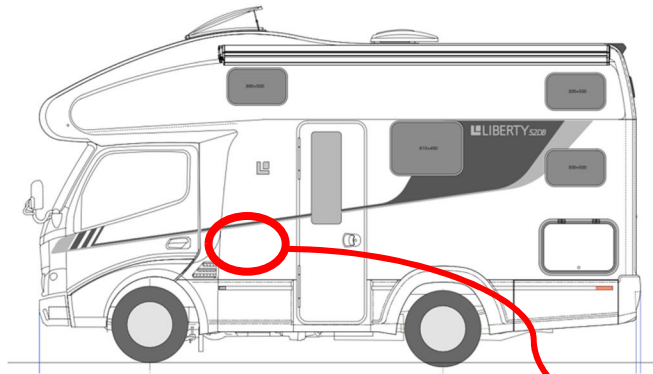
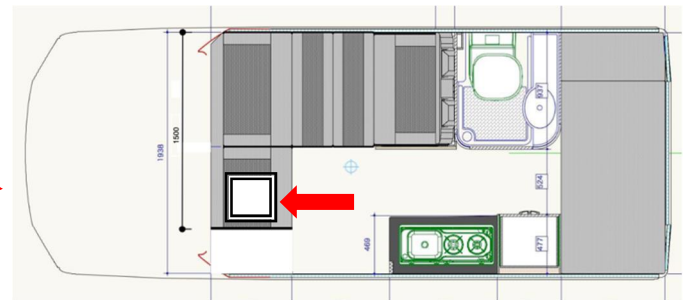
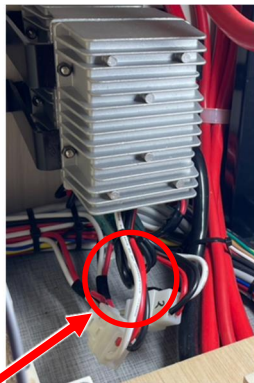
交換/対策部位

### 基準不適合部位

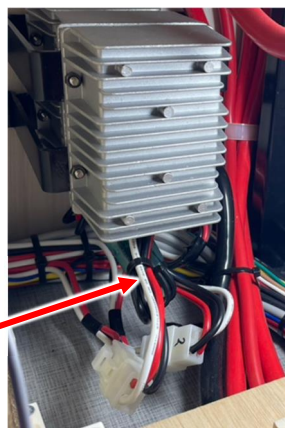
#### 【改善前】

レギュレーターとキャンピング車の予備バッテリー電圧安定装置(以下、「レギュレーター」という)において設計検討が不十分のため、レギュレーター出力側からヒューズまでの距離が長いものがある。そのため、異常電流が発生した際に電流がカットされず、最悪の場合、火災に至るおそれがある。

レギュレーター  
出力側配線

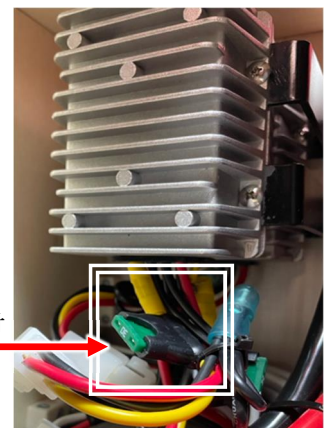
#### 【改善後】

追加ヒューズの取付

全車両、レギュレーター出力側直後にヒューズを追加する。
