## 【改善箇所説明図】

〔アスファルト乳剤散布機能を有する自動車において、シャーシフレームの強度が不足しているものがある。そのため、保安基準に適合しないおそれがある。〕

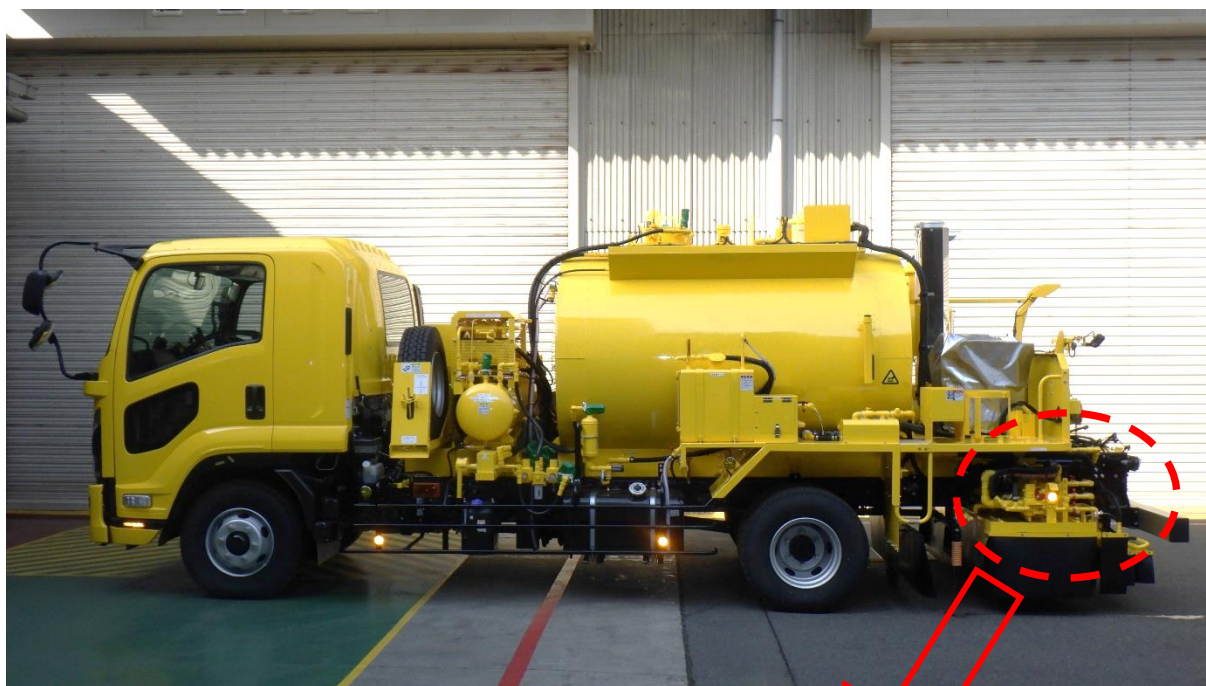
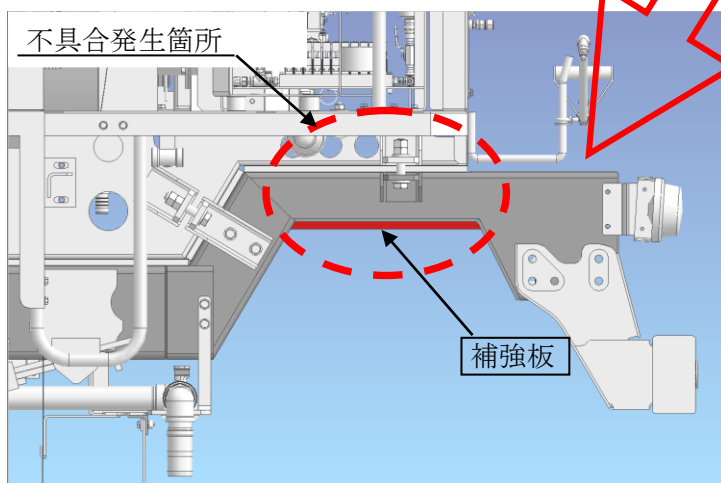
注：○は不具合発生箇所を示す。

注：□は追加する部品を示す。

シャーシフレームに補強板を追加する。
