## 改善箇所説明図

前輪緩衝装置全体図

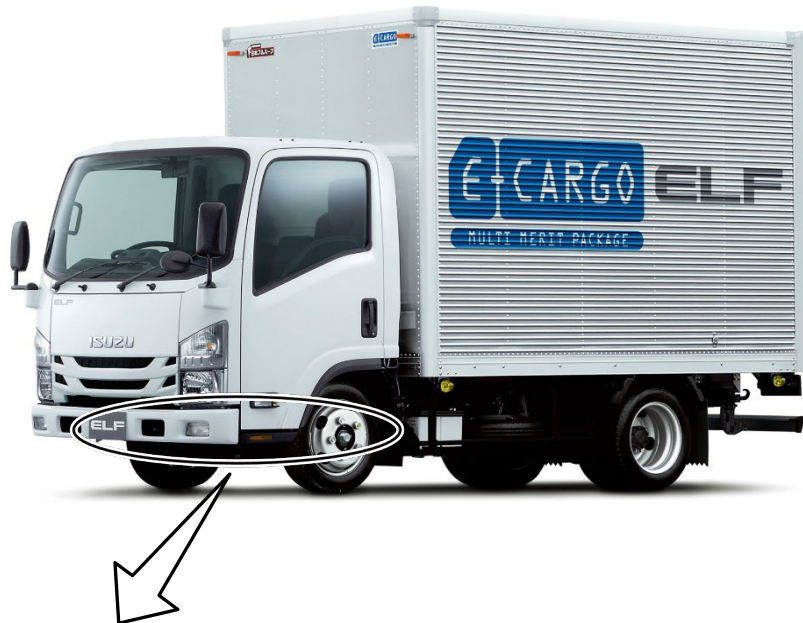
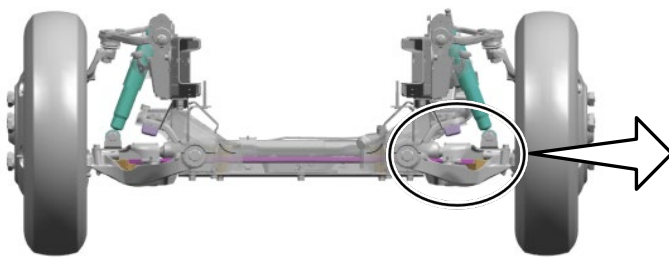
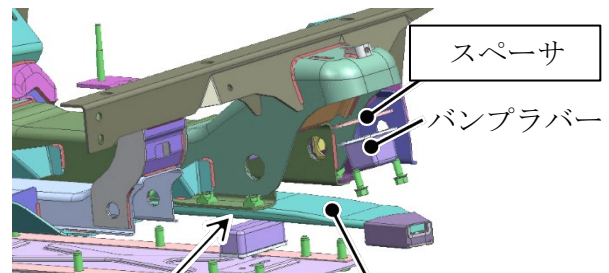
基準不適合発生箇所

フロントリーフスプリング

前輪緩衝装置において、フロントリーフスプリングの設計検討が不十分なため、高重心および積載重量が大きい架装で使用された場合、ロール時の入力に対する強度が不足している。そのため、そのまま使用を続けると、当該リーフスプリングが折損し、最悪の場合、走行安定性が損なわれるおそれがある。

全車両、フロントリーフスプリングを対策品に交換し、バンブラバーにスペーサを追加する。

識別：助手席側ドア開口部のシリアルナンバープレート上部中央の位置に、識別シール（金色）を貼付する。
