## 改善箇所説明図

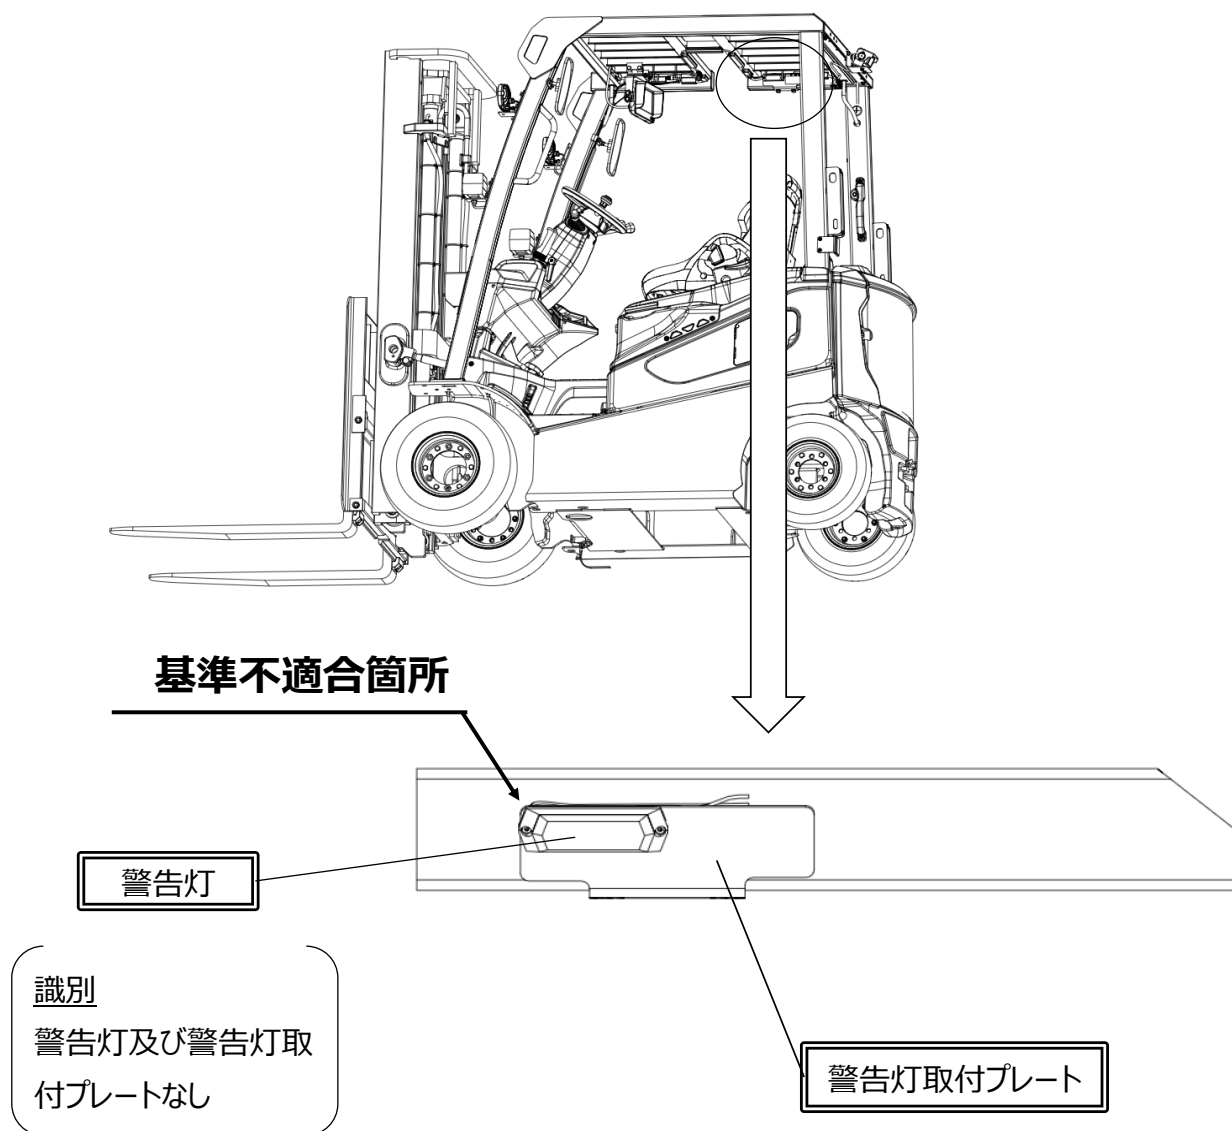
フォークリフトに特別受注仕様で装着されるAIカメラにおいて、設計検討が不十分なためオペレータ用警告灯の光度および点灯状態（電気車に限る）が保安基準に適合しない。

注：  は取り外す部品を示す。

全車両、警告灯及び警告灯取付プレートを取り外す。
