## 改善箇所説明図

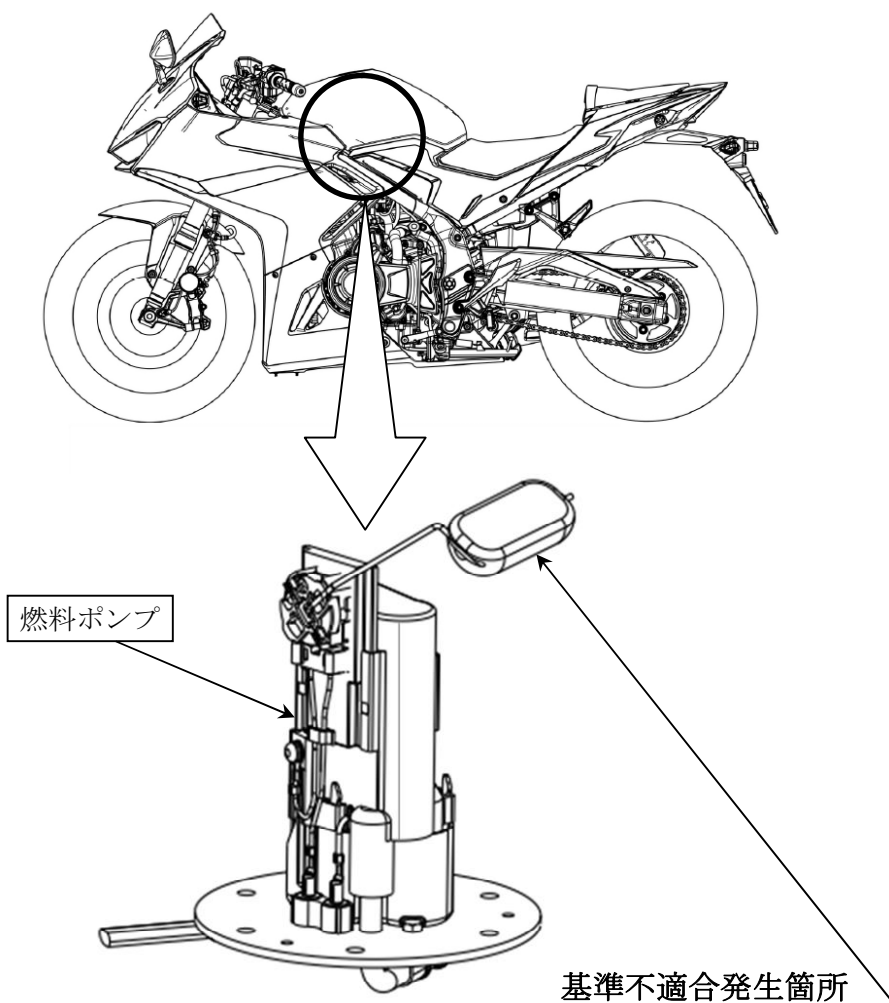
燃料ポンプにおいて、工場内修理用の部品管理が不適切なため、異品の燃料ポンプを組付けた。そのため、燃料残量測定器が燃料タンク内の構成部品に引っ掛かり、燃料残量表示灯が正しく表示されず、そのまま走行を続けると、燃料切れとなり、走行中にエンジンが停止して再始動できなくなる。

注：  は交換部品を示す。

全車両、燃料ポンプを正規品に交換する。

識別：車台番号打刻部付近に赤色の識別ラベルを貼付する。
