## 改善箇所説明図

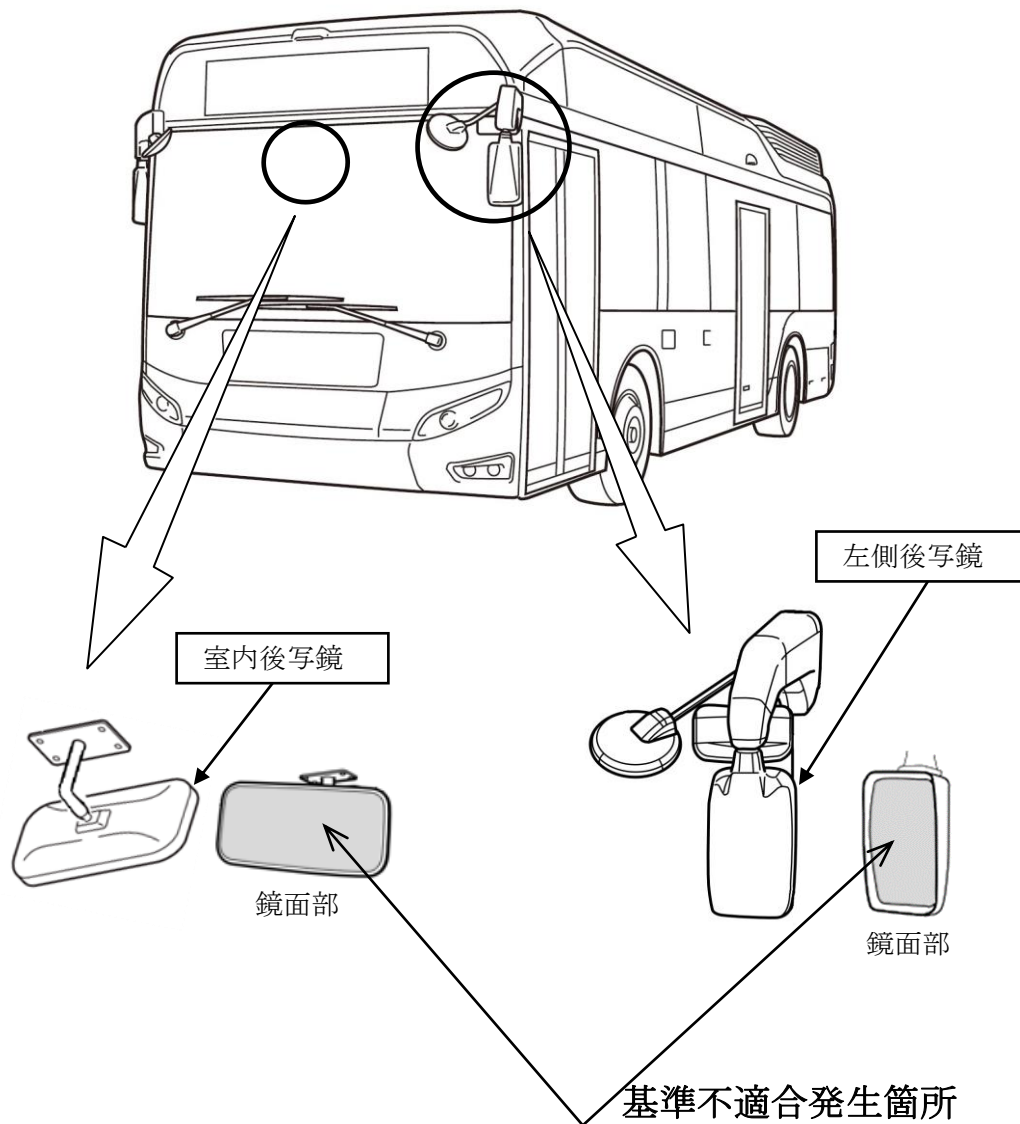
注：□ は交換する部品を示す。

後写鏡において、設計寸法が不適切なため、  
(1) 左側後写鏡の鏡面曲率半径が小さいものがある。  
(2) 一部仕様の室内後写鏡の鏡面幅が小さいものがある。  
そのため、ワンマンバスの構造要件を満足しないおそれがある。

全車両、該当する後写鏡を対策品に交換する。

識別：改善済車両にはシリアルナンバープレート中央上に黒色ペイントを塗布する。
