## 改善箇所説明図

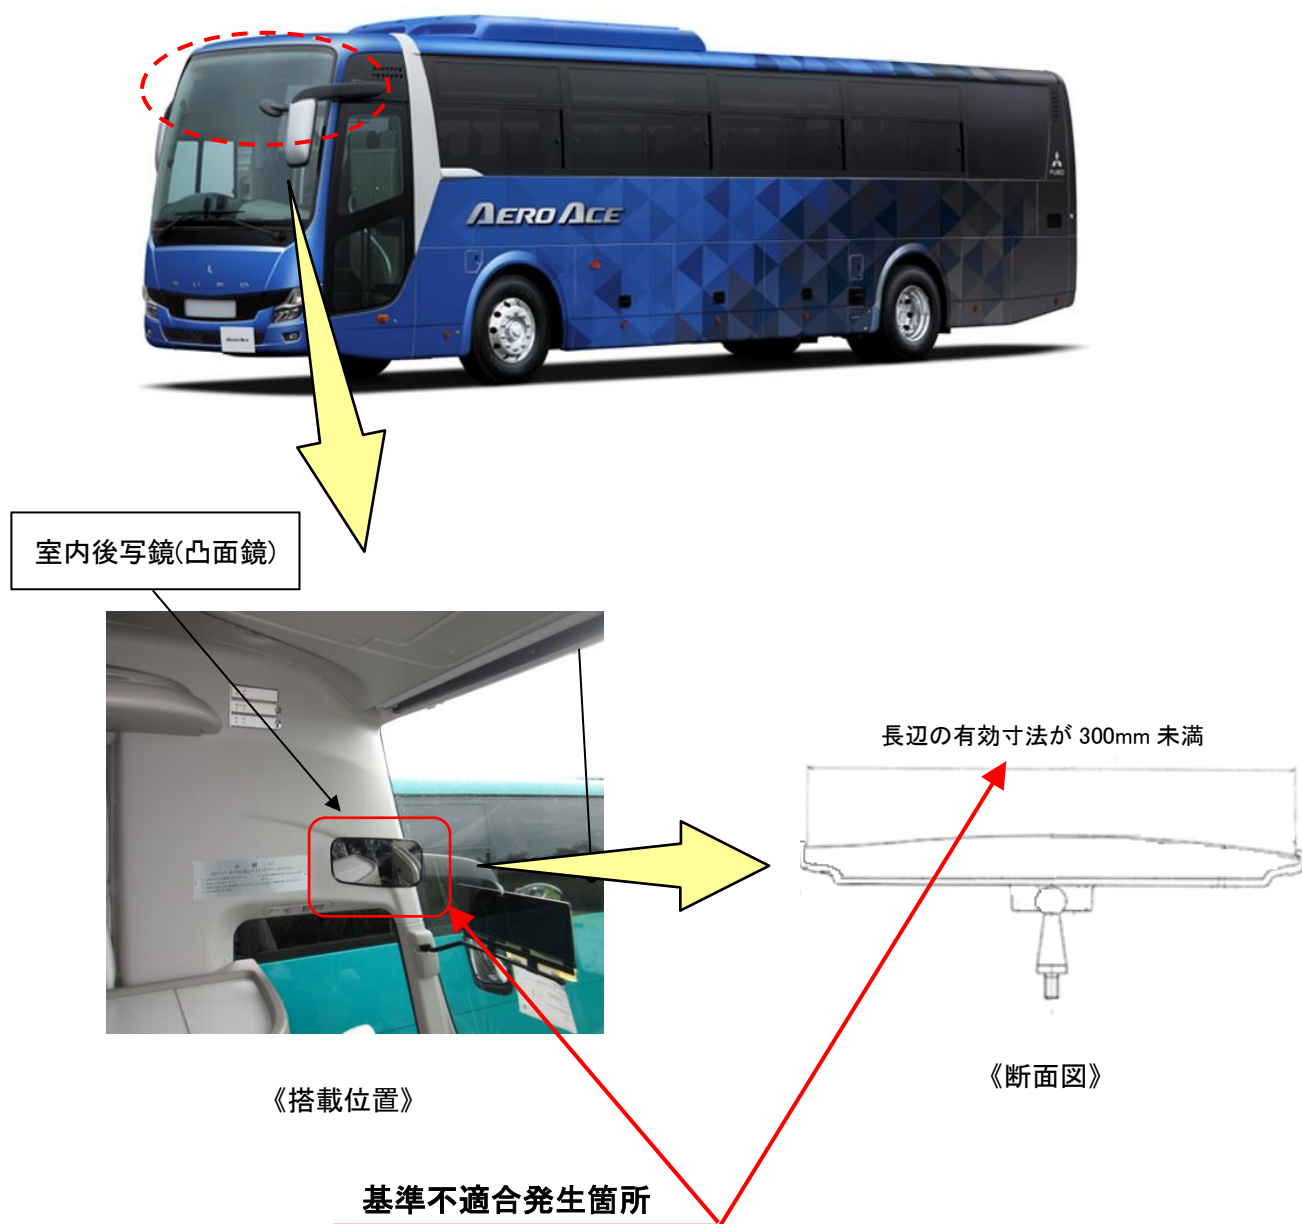
室内後写鏡(凸面鏡)において、設計検討不足のため、有効寸法 300mm 未満のものがある。  
そのため、ワンマンバス構造要件に抵触するおそれがある。

注：□ は、対策品に交換する部品を示す。

全車両、有効寸法が法規に適合した室内後写鏡(凸面鏡)に交換する。

識別：作業完了車には、車両左後方点検リッド裏に白色ペイントを塗布する。
