## 改善箇所説明図①

## 改善箇所説明図②

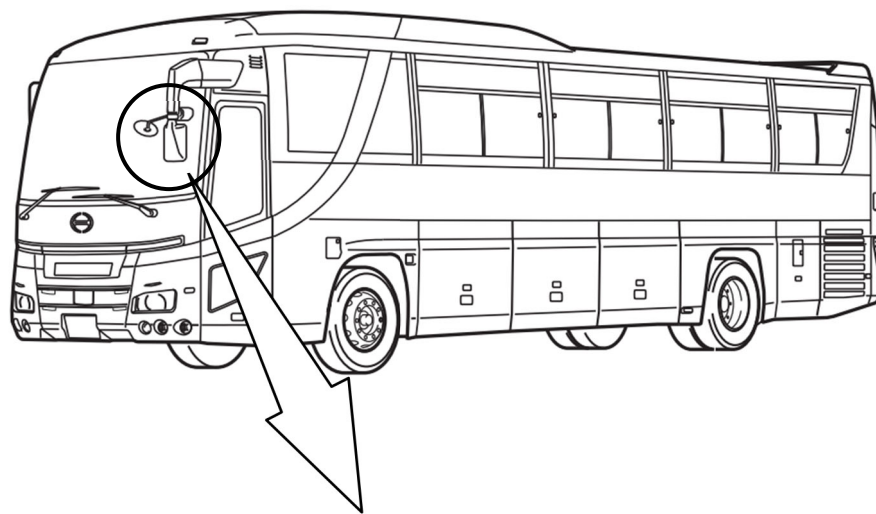
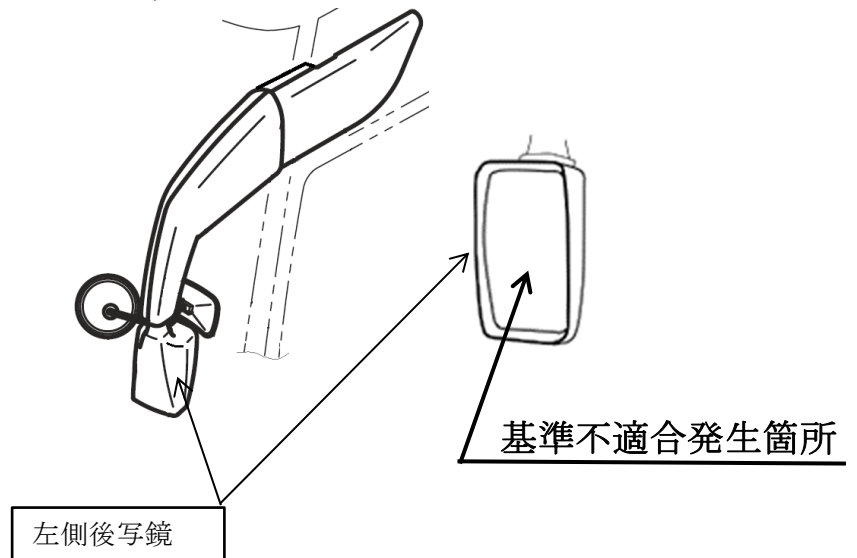
注：  は交換する部品を示す。

後写鏡において、設計寸法が不適切なため、左側後写鏡の鏡面曲率半径が小さいものがある。  
そのため、ワンマンバスの構造要件に適合しないおそれがある。

全車両、当該後写鏡を対策品に交換する。

識別：改善済車両には運転者席左側ドア開口部のシリアルナンバープレートの上側中央に黒色ペイントを塗布する。

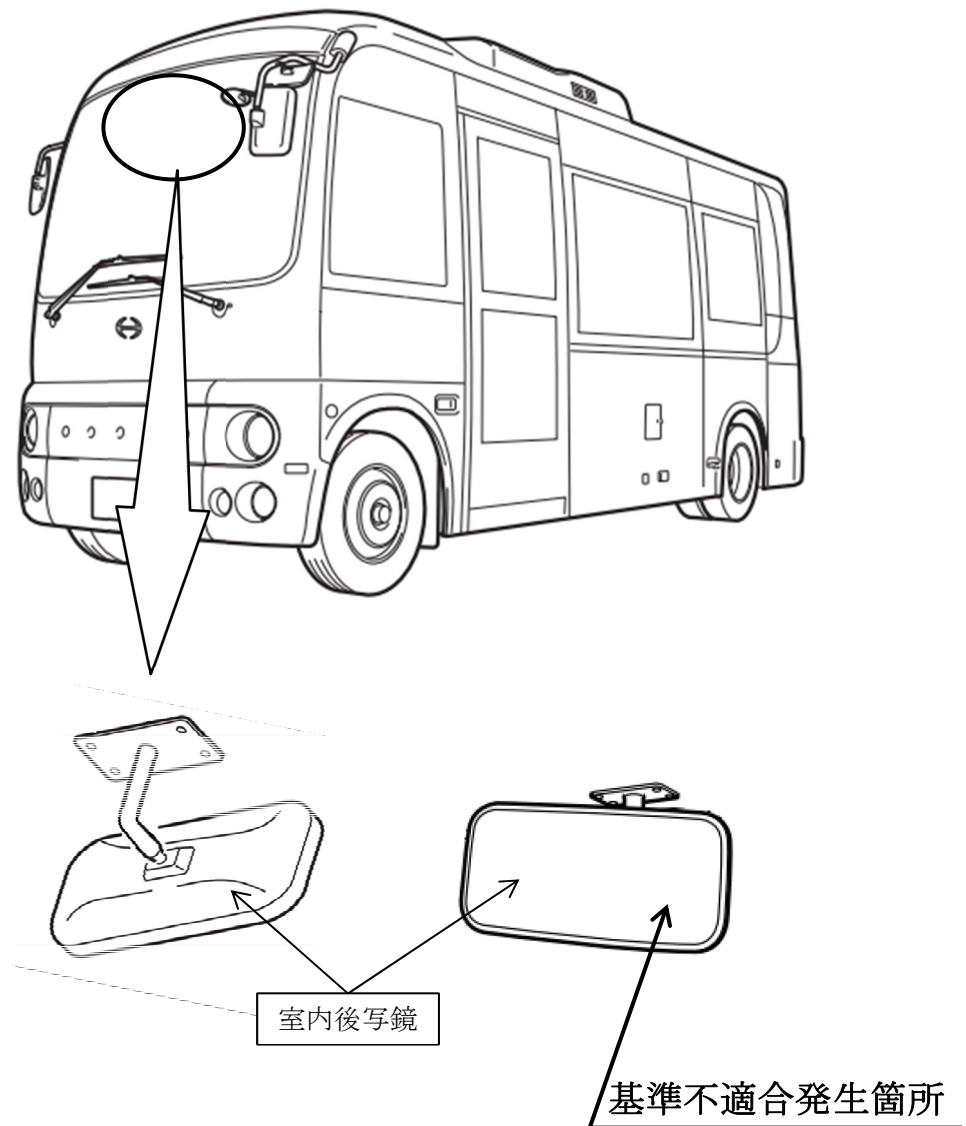
注：□は交換する部品を示す。

後写鏡において、設計寸法が不適切なため、室内後写鏡（凸面鏡）の鏡面幅が小さいものがある。  
そのため、ワンマンバスの構造要件に適合しないおそれがある。

全車両、当該後写鏡を対策品に交換する。

識別：改善済車両には運転者席左側ドア開口部のシリアルナンバープレートの上側中央に黒色ペイントを塗布する。
