# 改善箇所説明図

## 【対象車両外観、改善対象部位】

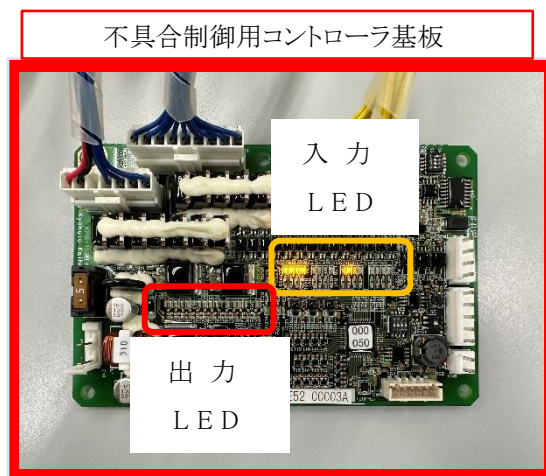
は不具合部位を示す。

1 台積車両運搬車の架装物制御用コントローラにおいて、制御プログラムの設計が不適切なため、プログラムが一部消失することがある。そのため、そのままの状態で使用を続けると、荷台をスライドさせる事が出来ないおそれがある。

全車両、架装物制御用コントローラのプログラムを書き換える。
