## 改善箇所説明図

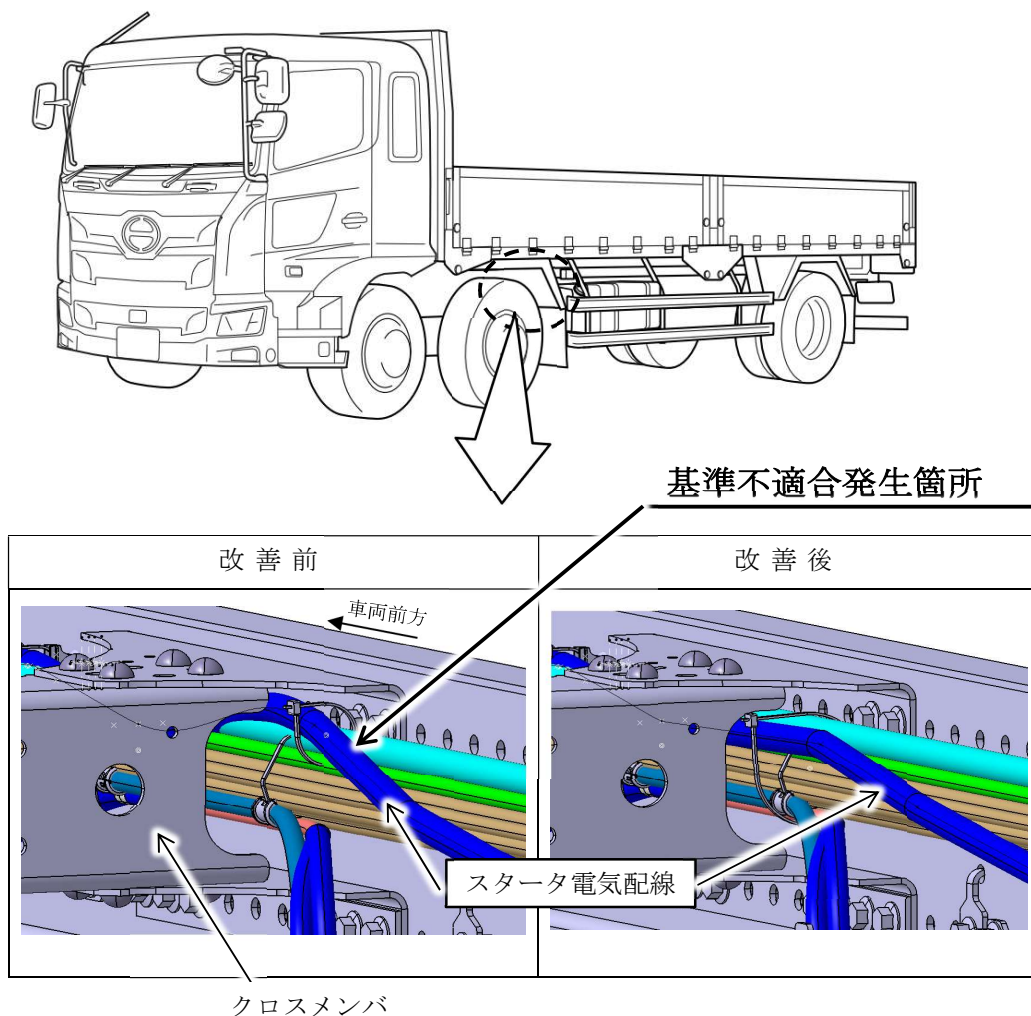
注：   は改修する部品を示す。

スタータ電気配線において、配索ばらつきの設計検討が不十分なため、クロスメンバのエッジ部と干渉しているものがある。そのため、そのまま使用を続けると走行時の振動等で当該配線の被覆が損傷し、最悪の場合、配線の短絡により火災に至るおそれがある。

全車両、スタータ電気配線の配索を変更する。なお、当該配線に損傷が認められる場合は補修または新品に交換する。

識別：改善済車両には運転者席側ドア開口部のシリアルナンバープレート の右側中央に黄色ペイントを塗布する。
