## 改善箇所説明図

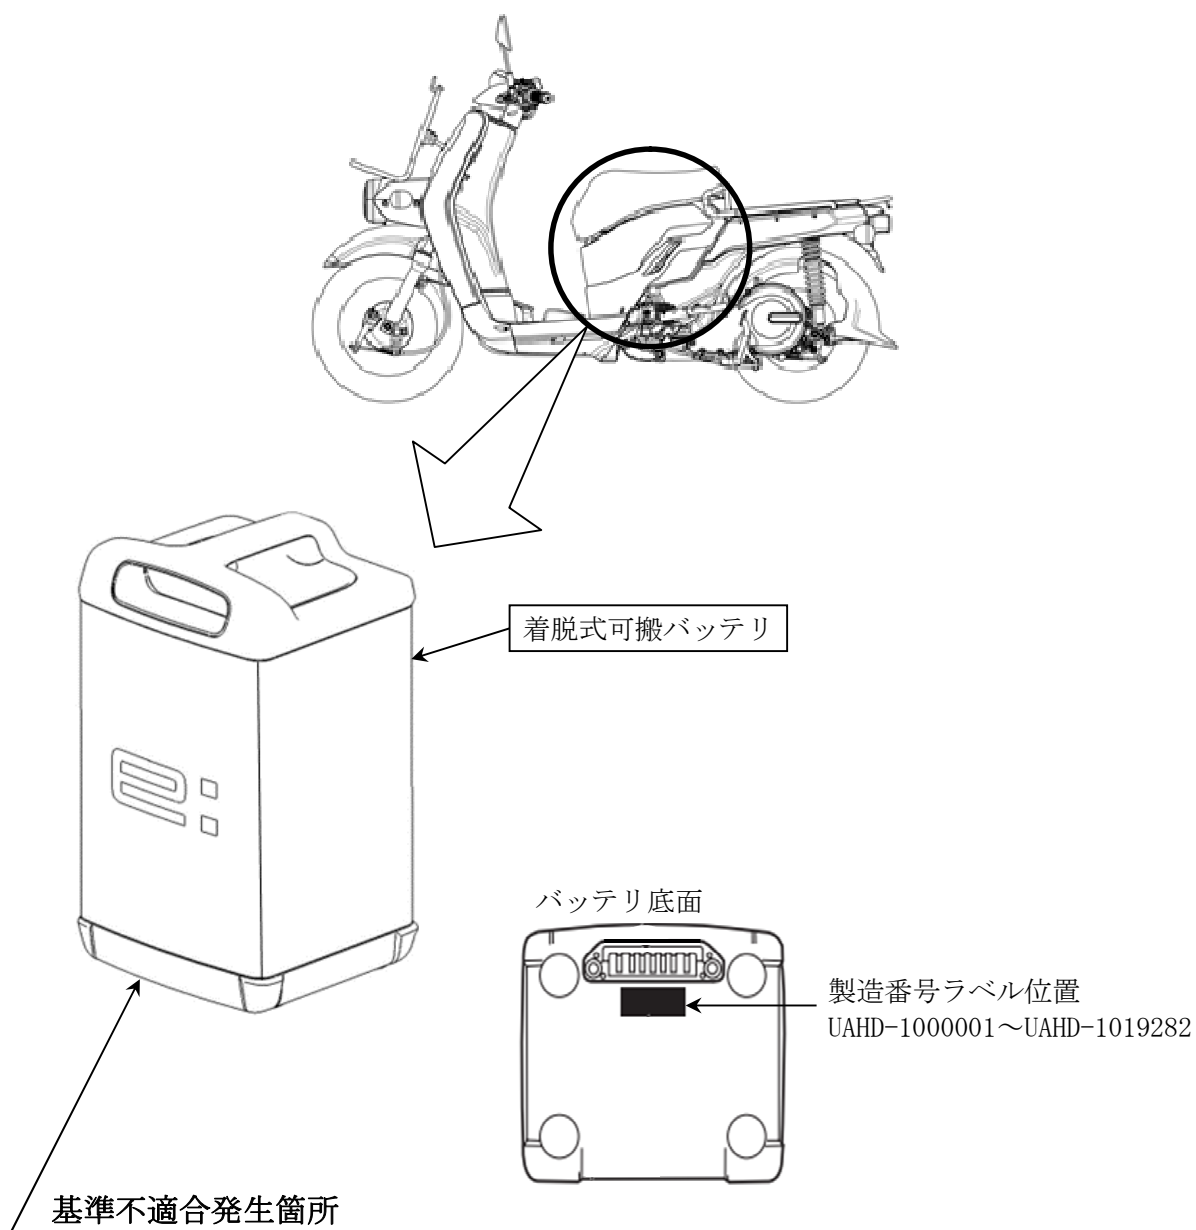
電動二輪車に搭載する着脱式可搬バッテリーにおいて、バッテリー内のセルと構成する部品の溶接条件が不適切なため、損傷したセルから電解液が漏れることがある。そのため、そのまま使用を続けると、漏れた電解液により金属が析出し短絡して、セルが発火し火災に至るおそれがある。

注：  は交換部品を示す。

全数、着脱式可搬バッテリーを対策品に交換する。なお、対策品に交換するまでは、使用者へ使用停止を要請する。

識別：改善済み着脱式可搬バッテリーは、製造番号により識別する。
