## 改善箇所説明図

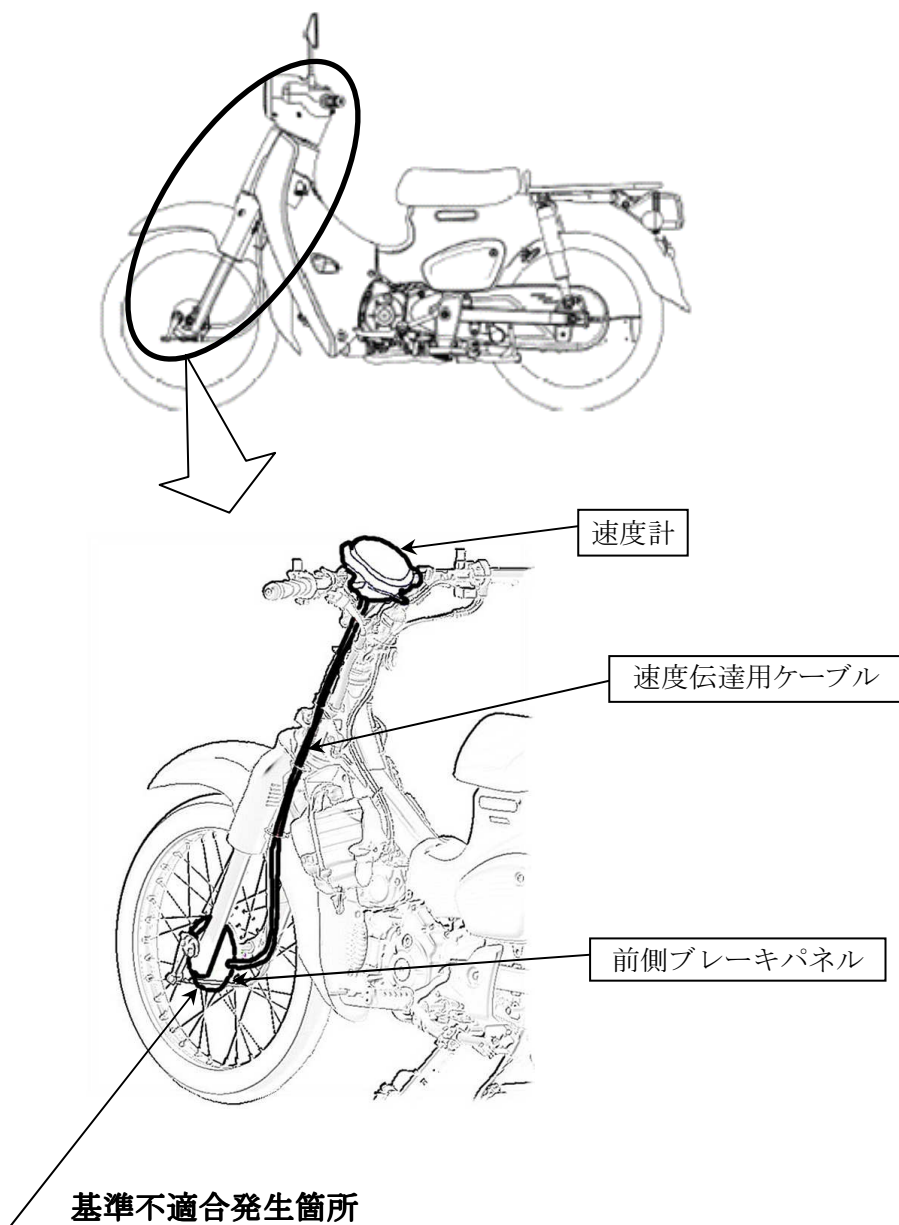
速度計において、速度伝達用ケーブルを組付ける前側ブレーキパネルを塗装する治具管理が不適切なため、当該ケーブルの挿入穴に塗装が付着し、径が小さいものがある。そのため、ケーブル組付け時に強く押し込むと、最悪の場合、ケーブル先端が曲がりタイヤの回転が伝わらず、速度計が作動しない。

注：  は交換部品を示す。

全車両、前側ブレーキパネルを良品と、速度伝達用ケーブル及び速度計を新品と交換する。

識別：車台番号打刻部付近に白色の識別ラベルを貼付する。
