## 改善箇所説明図

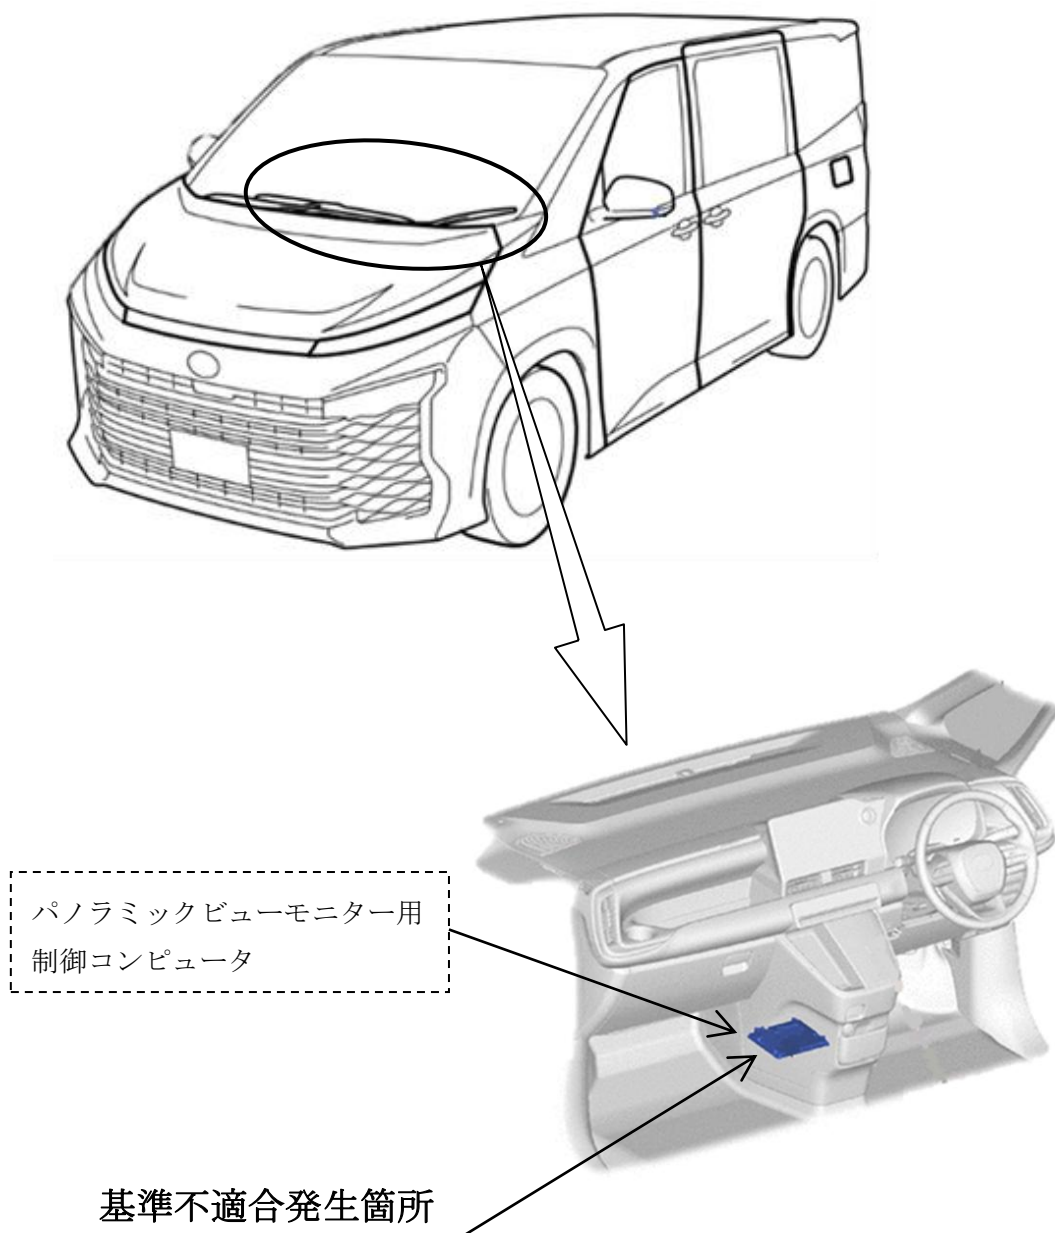
注：[ ] は修正部品を示す。

パノラミックビューモニターにおいて、制御プログラムの検討が不十分なため、始動直後に後退する等の操作を行うと、車両周辺の映像がずれたり、一時的に停止または映らなくなることがある。そのため、保安基準に適合しないおそれがある。

全車両、パノラミックビューモニター用制御コンピュータのプログラムを対策仕様に修正する。

識別：改善済車両には、車台番号のハイフン後 5 桁目の下に黄ペイントを塗布する。
