## 改善箇所説明図

### 基準不適合発生部品

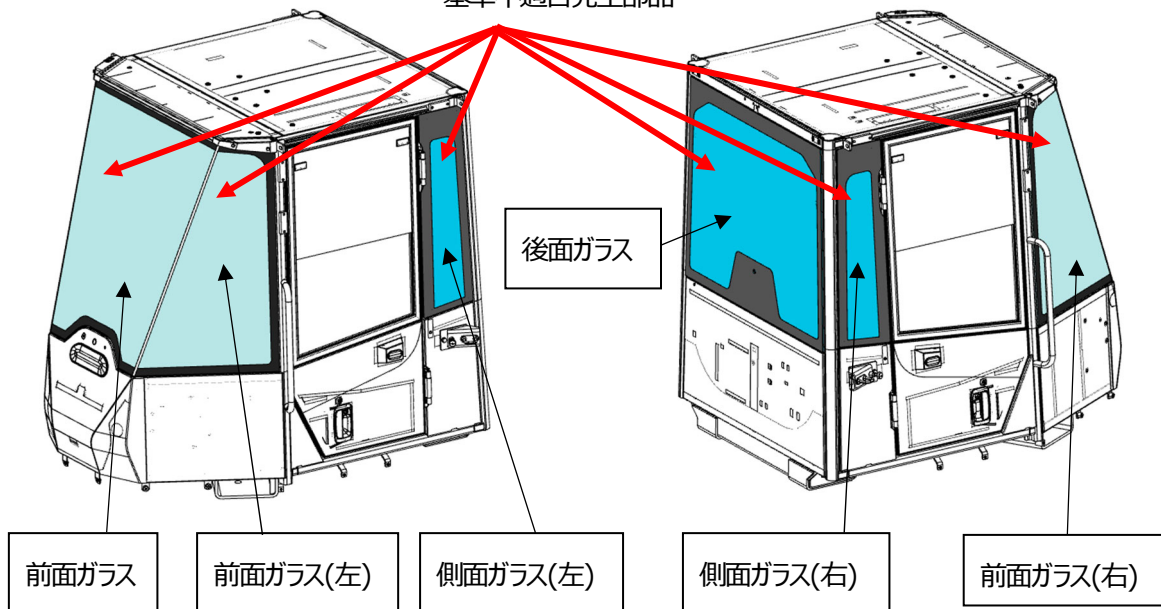
注： ☐ は、交換部品を示す。

ショベル・ローダの前面、後面、および側面ガラス（ドア部除く）において、誤った下塗り剤（プライマー）を使用したため、ガラスの接着力が弱い。そのため、経年により接着力が低下して接着が剥がれて車内に雨水等が浸入し、最悪の場合、ガラスが脱落するおそれがある。

### 改善措置の内容：

全車両、新品ガラスを適切に取り付ける。

識別： キャブ内のヒューズボックスカバーの裏面に緑色のペイントを塗布する。
