## 改善箇所説明図

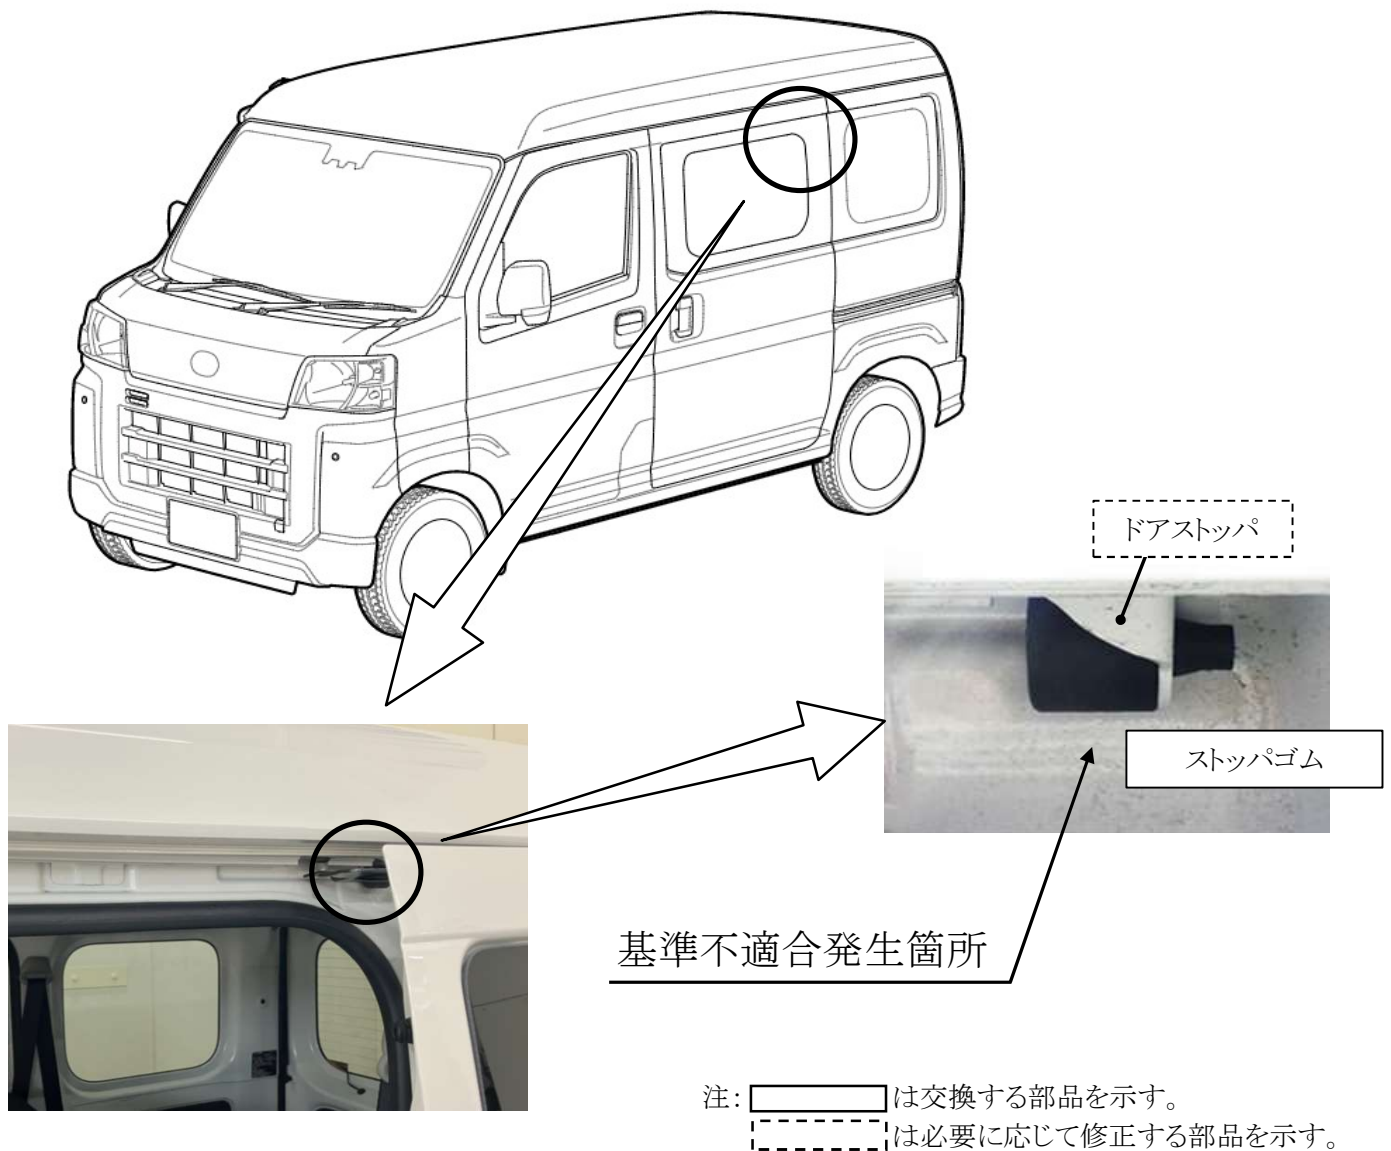
手動式スライドドアにおいて、ドアストッパの設計検討が不十分であったため、スライドドアを強く開くと、ドアストッパが変形することがある。そのため、そのまま使用を続けると、変形が徐々に大きくなり、最悪の場合、スライドドアがドアストッパを越えて引っ掛かり、スライドドアを閉めることができなくなるおそれがある。

全車両、ドアストッパを点検するとともにストッパゴムを対策品に交換する。なお、点検でドアストッパに変形が認められた場合は修正する。

改善済車両には、車台番号打刻1桁目の上側に黄色ペイントを塗布する。
