## 改善箇所説明図

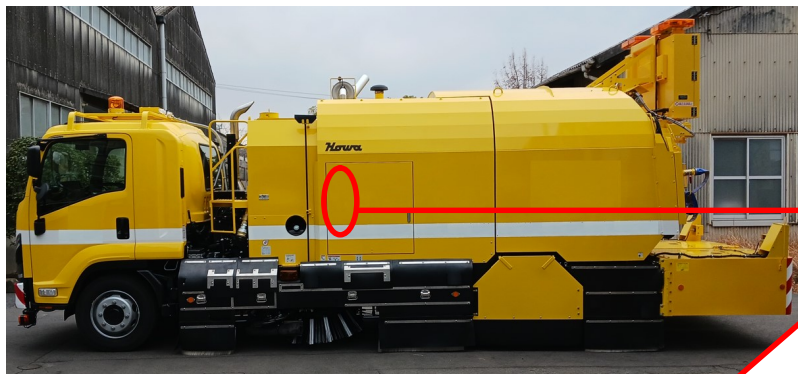
不具合発生箇所  
油圧ホース

不具合発生箇所  
油圧機器（チェックバルブ）

清掃車の作業装置の油圧回路において、チェックバルブの選定が不十分なため、作業用エンジン等からの熱により、配管内の圧力が上昇することがある。そのため、圧力により作業装置のチェックバルブが開かず、作業装置停止後、清掃装置（左右ブラシ）が格納できないことから、他の交通を妨げるおそれがある。  
また、繰り返し高い圧力を油圧ホースが受けると、破損するおそれがある。

全車両、作業装置のチェックバルブを対策品に交換する。

また、油圧ホースを新品に交換し、油圧ホース遮熱板を取り付ける。

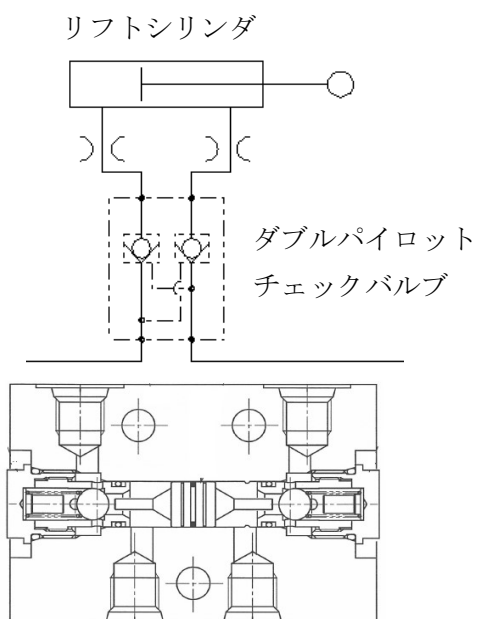
ダブルパイロットチェックバルブ詳細図

#### 改善前

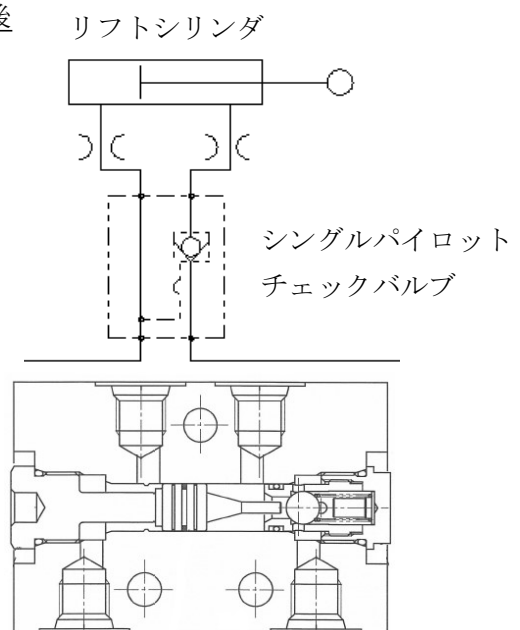
シングルパイロットチェックバルブ詳細図

#### 改善後
