## 改善箇所説明図

不具合発生箇所  
油圧機器（チェックバルブ）

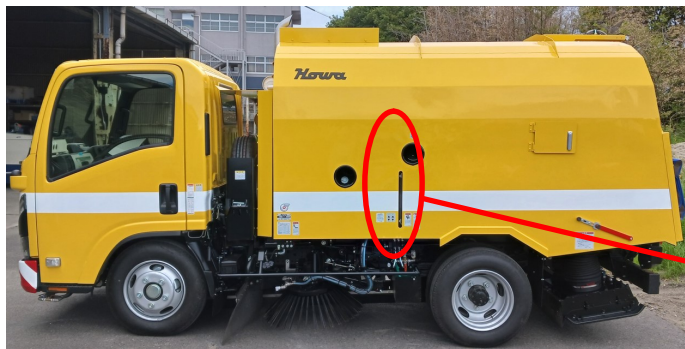
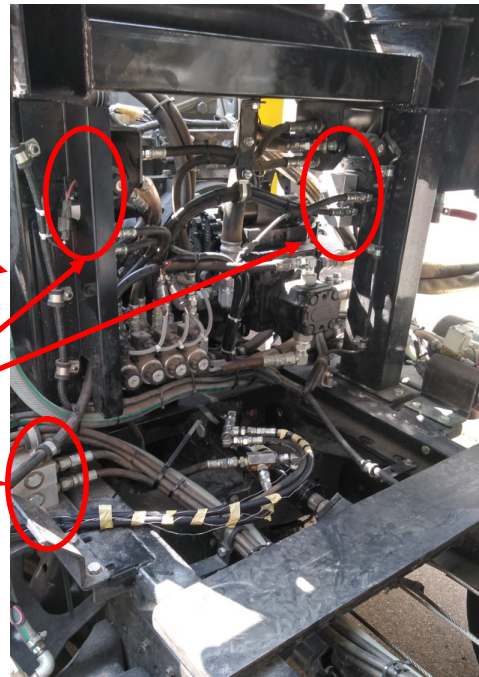
注：□は交換部品を示す。

掃車の作業装置の油圧回路において、チェックバルブの選定が不十分なため、作業用エンジン等からの熱により、配管内の圧力が上昇することがある。そのため、圧力により作業装置のチェックバルブが開かず、作業装置停止後、清掃装置（左右ブラシ及びフード）が格納できないことから、他の交通を妨げるおそれがある。

全車両、作業装置のチェックバルブを対策品に交換する。

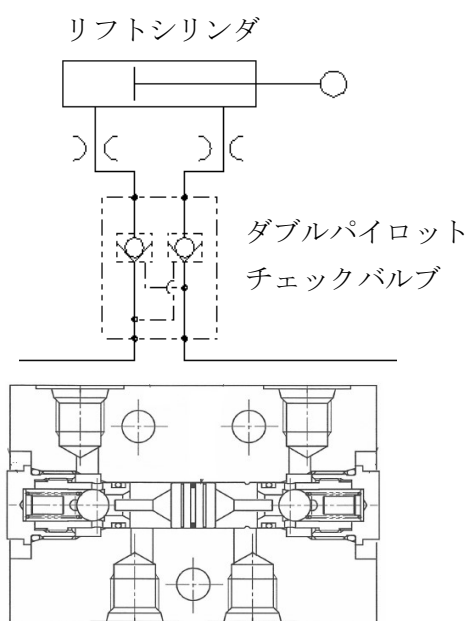
ダブルパイロットチェックバルブ詳細図

#### 改善前

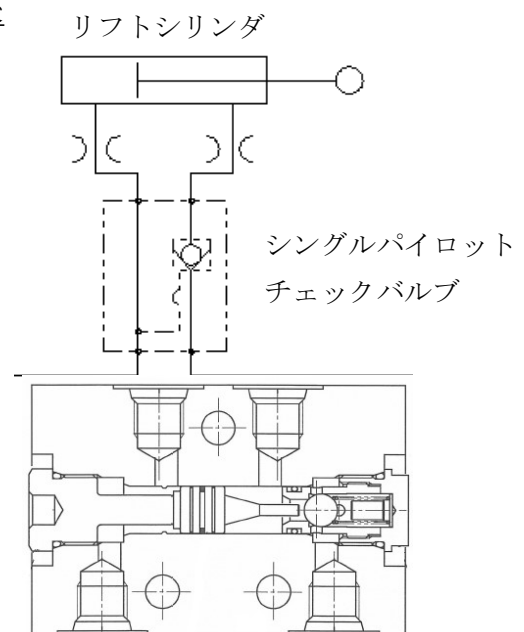
シングルパイロットチェックバルブ詳細図

#### 改善後
