## 改善箇所説明図

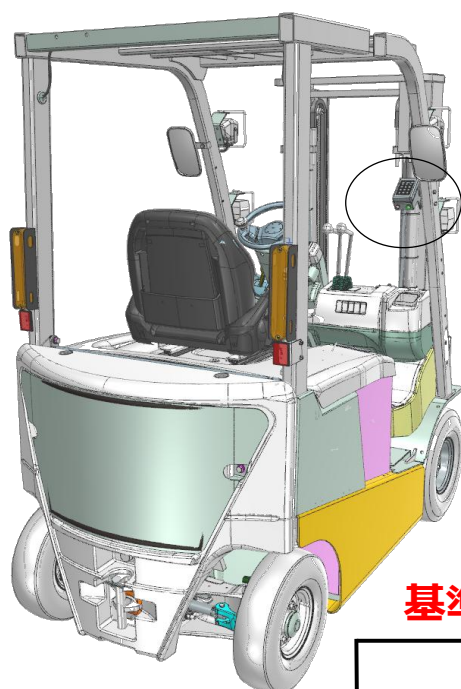
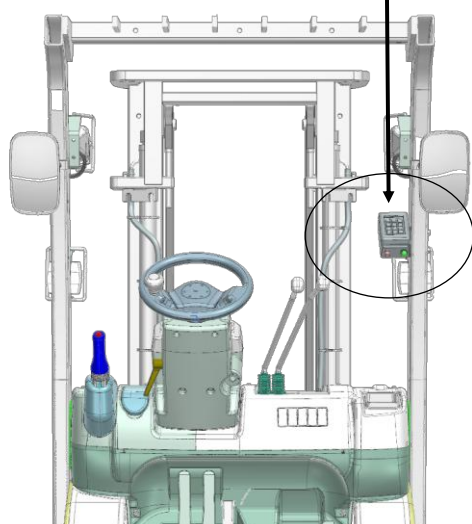
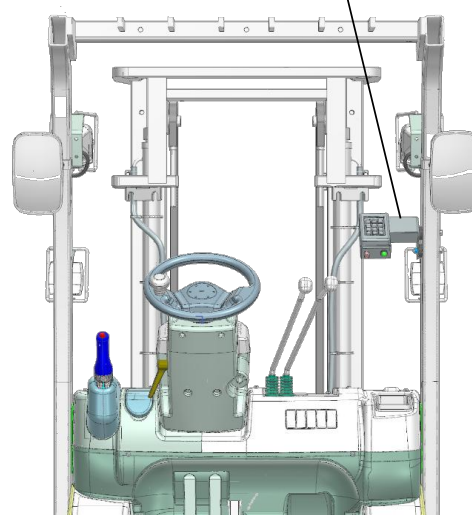
**基準不適合箇所**

識別  
テンキー取付ブラケット  
にアームがある

フォークリフトに特別受注仕様で装着されるテンキーにおいて、始動装置としてパスワードエントリーで使用する場合の設計検討が不十分なため、テンキーの取付位置が保安基準に適合しない。

全車両、テンキー取付ブラケットを対策品に交換する。

注：   は交換する部品を示す。
