## 改善箇所説明図

《独立懸架式サスペンション》

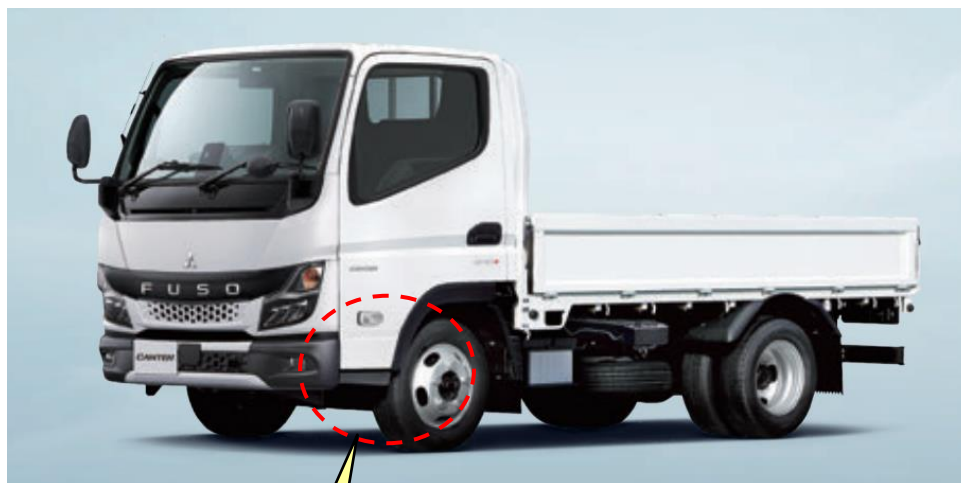
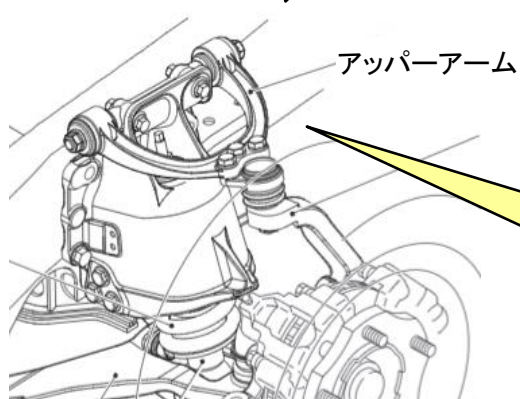
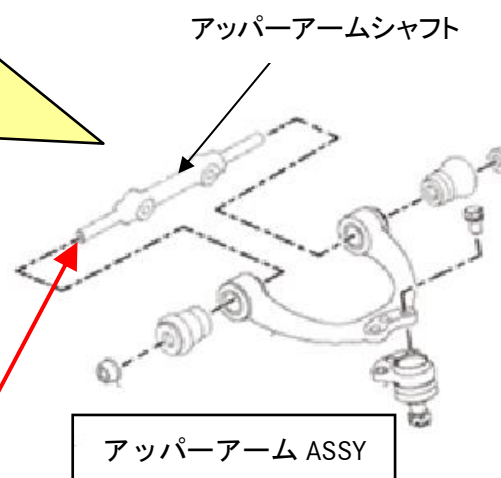
基準不適合発生箇所

アッパーアーム ASSY

独立懸架式サスペンションのアッパーアームシャフトにおいて、製造時の熱処理が不適切なため、当該部位の強度が不足しているものがある。そのため、走行中の振動や衝撃によってアッパーアームシャフトが折損し、最悪の場合、路面に脱落することがある。

また、アッパーアームが車両内側の部品と干渉して操縦安定性が低下し、バスにおいては、アッパーアームがブレーキパイプと干渉し、そのまま使用を続けると、ブレーキパイプが損傷し、ブレーキ液漏れに至りブレーキ機能が低下するおそれがある。

全車両、左右のアッパーアームシャフトの生産ロット刻印を点検し、製造不良の生産ロットであった場合、良品のアッパーアーム ASSY と交換する。

注：□ は、良品に交換する部品を示す。

識別：作業完了車には、右側アッパーアームに白色ペイントを塗布する。
