## 改善箇所説明図

### 不具合の内容

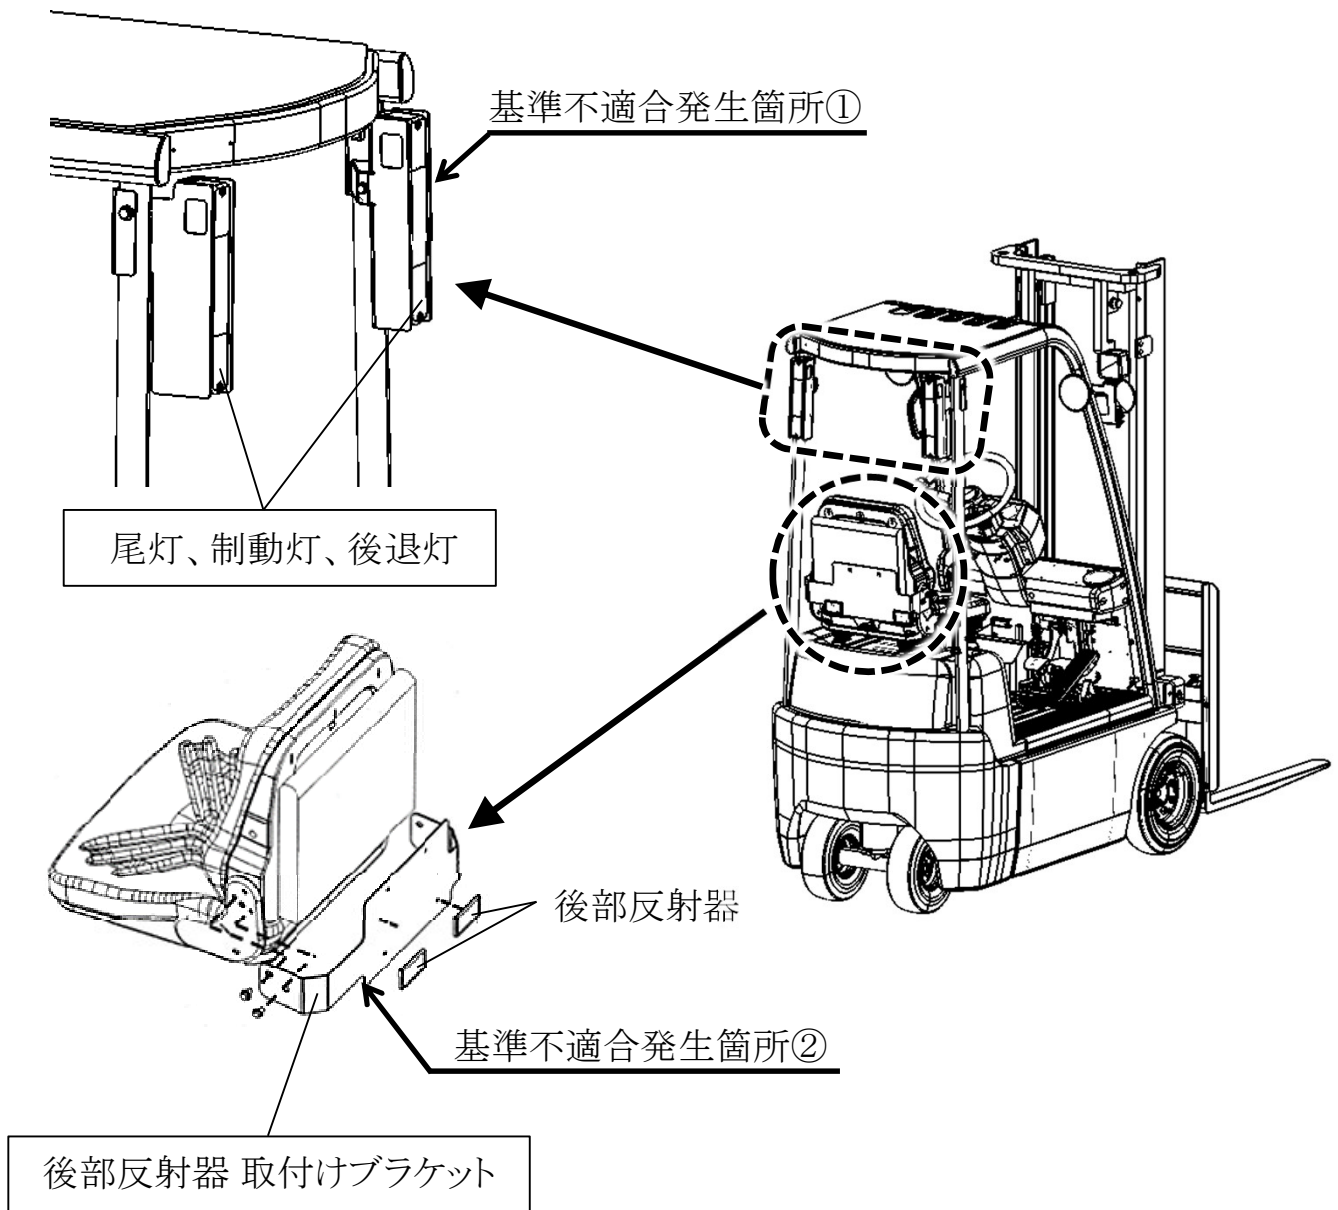
注：  は、取付け又は交換部品を示す。

小型特殊自動車のフォークリフトにおいて、  
①尾灯、制動灯および後退灯の設計指示が不適切なため、全高2.0mを超える車両に尾灯、制動灯および後退灯を備えていないものがある。そのため、保安基準に適合しないおそれがある。  
②後部反射器の設計検討が不十分なため、車両最外側から後部反射器の最外縁までの距離が400mmを超えるものがある。そのため、保安基準に適合しないおそれがある。

- ①全高2.0mを超える車両に、尾灯、制動灯、後退灯を備える。
- ②全車両、後部反射器の取付けブラケットを対策品に交換する。

フロントプロテクターの前面にNo. 5779のステッカーを貼付する。
