# 改善箇所説明図

## 基準不適合状態にあると認められる構造、装置又は性能の状況及びその原因

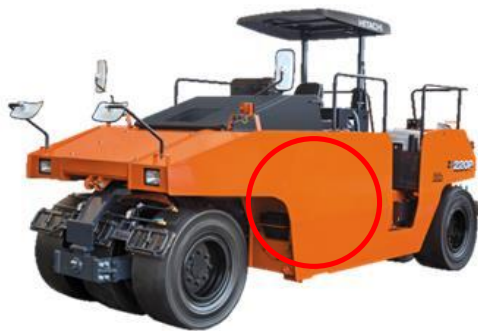
注：□内は交換部品を示す。

全車両、走行用油圧ポンプを良品に交換する。

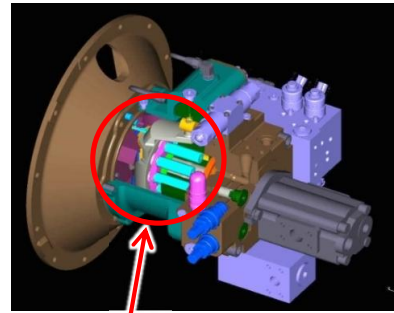
【走行用油圧ポンプ】

不具合発生箇所

タイヤローラーの走行用油圧ポンプにおいて、ポンプ内で使用されているピンリンクを加工する設備の管理が不適切なため、加工不良により強度が不足するものがある。そのため、当該ピンリンクの摩耗が進行し、ポンプ内で脱落することによりピンリンクが他の内部部品を損傷させ、最悪の場合、駐車ブレーキの解除ができなくなり走行不能となるおそれがある。

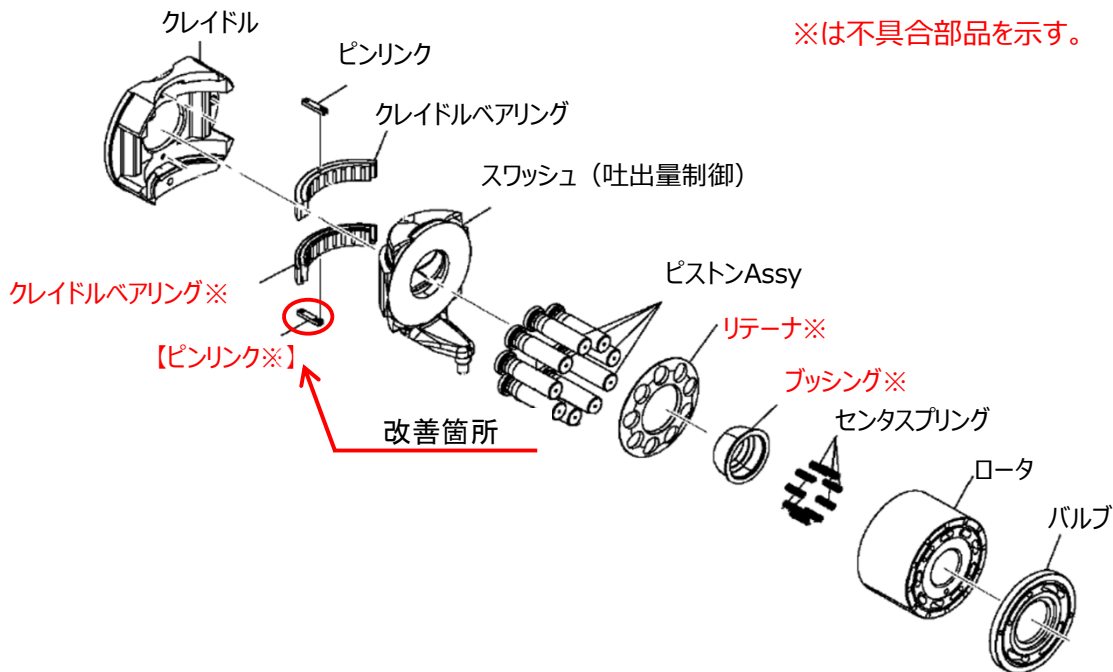
【ポンプ内部構成部品】

※は不具合部品を示す。
