## 改善箇所説明図

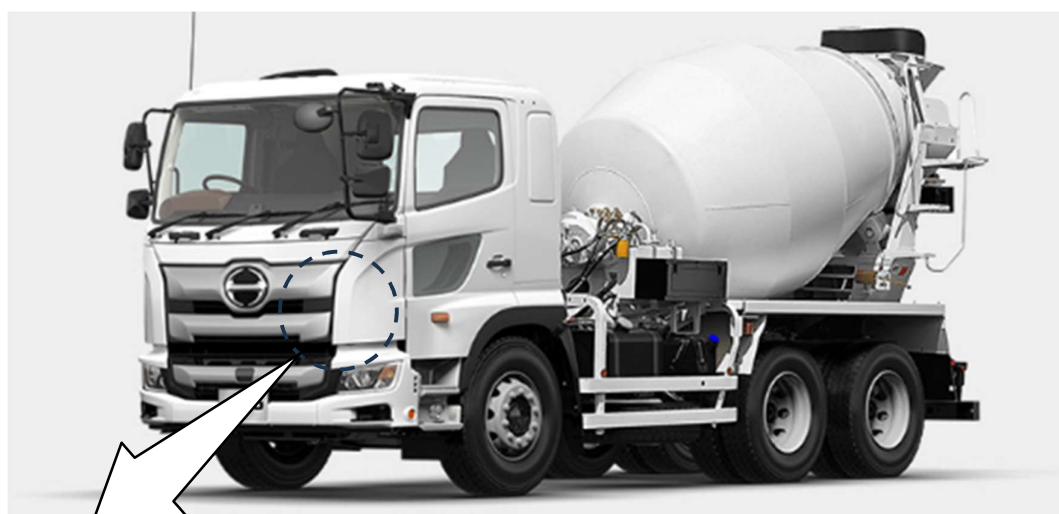
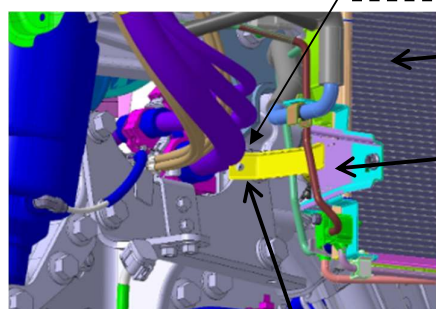
電気配線

エアコンコンデンサ

コンデンサ搭載用ブラケット

基準不適合発生箇所

| 誤 品 | 良 品 |

交換修理用部品のエアコンコンデンサにおいて、コンデンサ搭載用ブラケットを誤品設定したため、周囲の配線と干渉しているものがある。そのため、そのままの状態で使用を続けると配線が損傷し、最悪の場合、走行中にエンジンが停止し、走行不能となるおそれがある。

全車両、当該ブラケットを良品に交換する。なお、周囲の配線に損傷が認められる場合は補修する。

識別：改善実施済車には運転者席側ドア開口部のシリアルナンバープレートの左中央に黒色ペイントを塗布する。
