## 改善箇所説明図

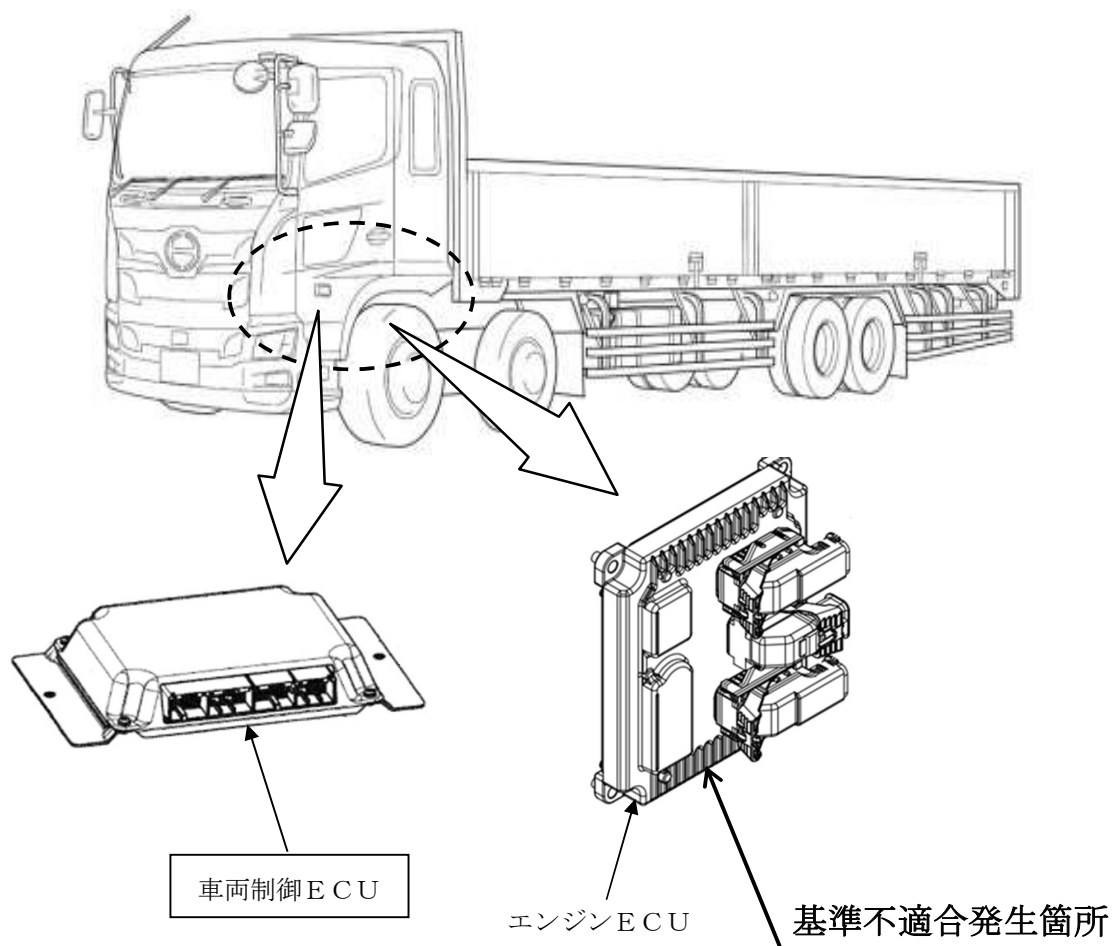
注：   はプログラムを書き換える部品を示す。

車両制御ECUにおいて、制御値の書き込みプログラムが不適切なため、エンジンECUに誤った車両識別番号（VIN）が書き込まれることがある。そのため、故障診断ツールにて車両識別番号を表示できず、保安基準に適合しないおそれがある。

全車両、車両制御ECUのプログラムを対策仕様に書き換える。

識別：改善済車両には運転者席側ドア開口部のシリアルナンバープレートの左下に  
黒色ペイントを塗布する。
