## 改善箇所説明図

### 基準不適合発生箇所

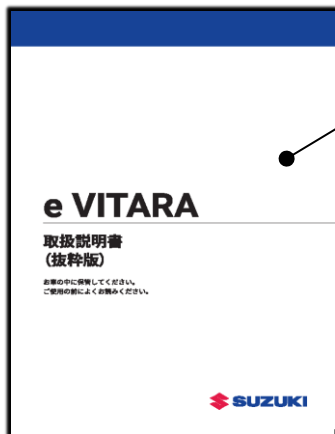
取扱説明書

(不具合が発生した部品)

注：   は訂正シール貼付対象となる部品を示す。

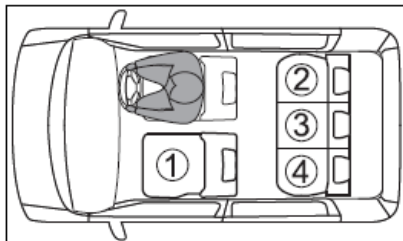
#### 座席位置別のお子さま用シート適合性

| i-Size お子さま用シートに適する<br>着席位置（有 / 無） | 無 | 有 | 有 | 有 |

| i-Size お子さま用シートに適する<br>着席位置（有 / 無） | 無 | 有 | 無 | 有 |

取扱説明書に記載されたチャイルドシート（以下、CRS）適合表において、車両の後席中央座席に i-Size 用固定具が装備されていないにもかかわらず、CRS 装着の有無について、適合表に「有」と誤って記載しているため、保安基準に適合しない。

全車両、取扱説明書に i-Size 仕様の CRS 着席位置の後席中央において、正しい記載である「無」と記載された訂正シールを貼付けする。
