## 改善箇所説明図

### 想定される誤った取付方法（3種類）

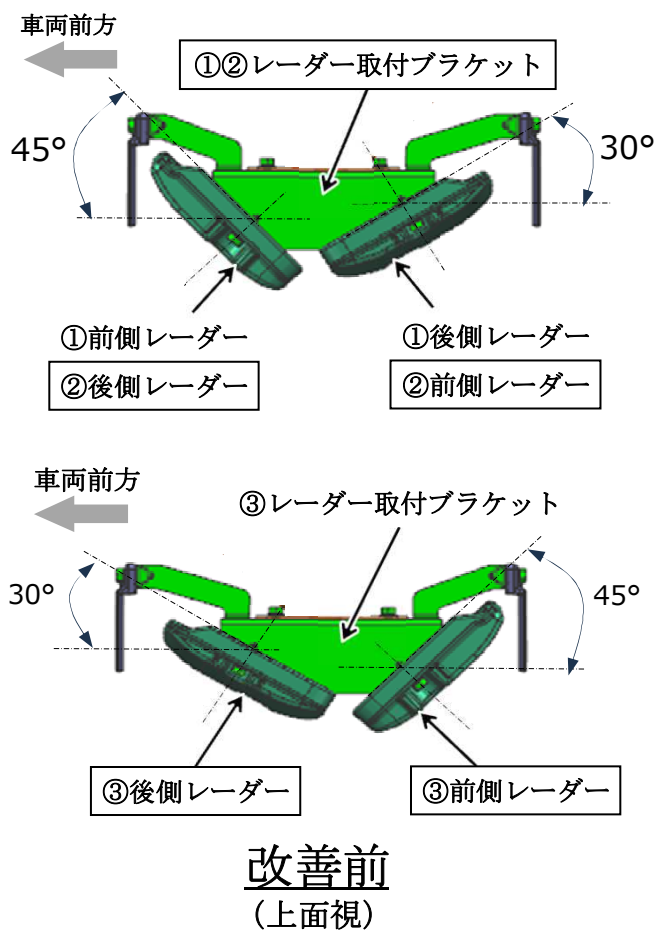
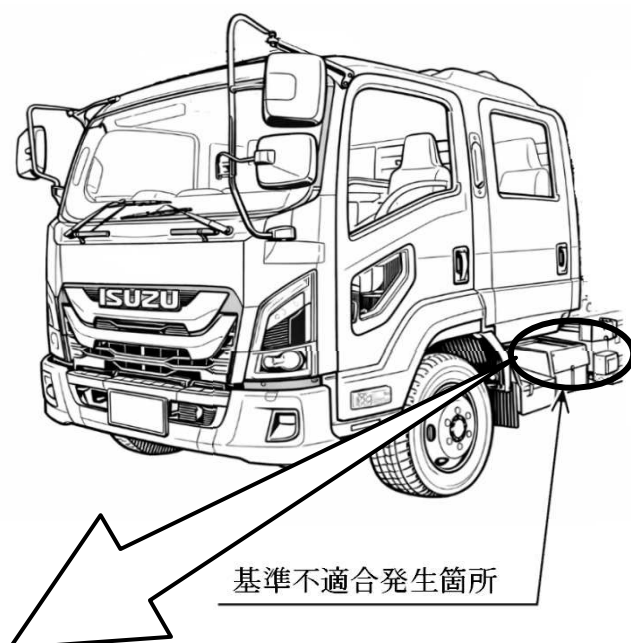
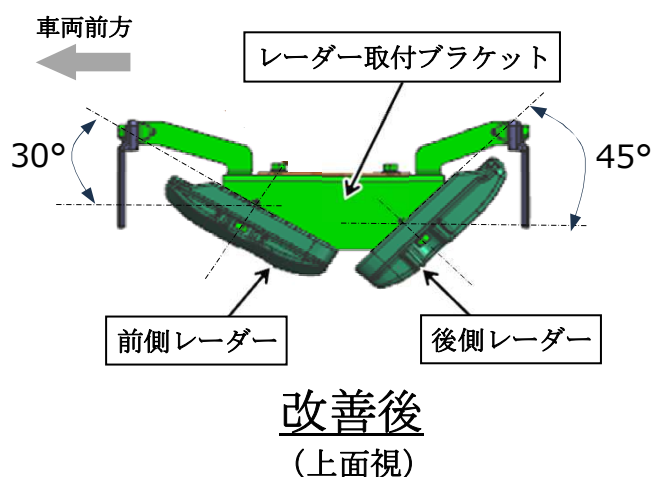
- ①レーダー取付ブラケットを前後反転して取り付け  
（レーダーは前後正しく取付け）
- ②レーダー取付ブラケットを前後反転して取り付け  
レーダーを前後逆に取付け
- ③レーダーを前後逆に取付け  
（レーダー取付ブラケットは正しく取付け）

消防車の側方衝突警報装置用左側方レーダーにおいて、取付指示が不適切なため、レーダー本体が誤った方法で取り付けられているものがある。  
そのため、レーダー機能が正常に働かず、警告灯が点灯し、側方衝突警報装置の機能が停止するおそれがある。

全車両、側方衝突警報装置用左側方レーダーの取付方法を点検し、誤った方法で取り付けられているものは、正しい取付位置に修正する。  
また、レーダーの位置データをリセットし、初期値を再入力する。

識別：助手席左側ドア開口部のシリアルナンバープレートに識別シール（青色）を貼付する。
