## 改善箇所説明図

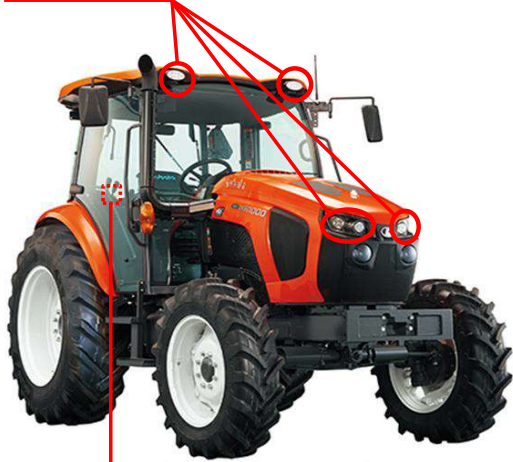
作業灯(前)

トラクタの作業灯において、設計検討が不十分であったため、キーオフ後に一定時間、作業灯を点滅(5秒間の点灯と0.1秒間の消灯の繰り返し)させたのちに消灯する機能がある。そのため、当該作業灯は点滅灯火に該当することから保安基準に適合しない。

全車両、作業灯操作パネルを対策品に交換する。

なお、交換用部品の準備に時間を要するため、使用者に不具合内容を通知のうえ、交換用部品が準備できた段階で交換する。

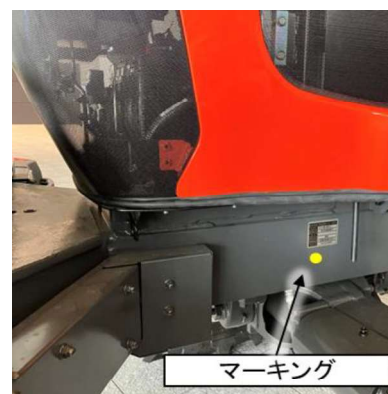
マーキング

右の写真の部位、機種銘板の左下に黄色マーキングを実施する。
