## 改善箇所説明図

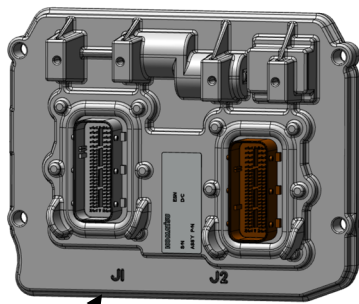
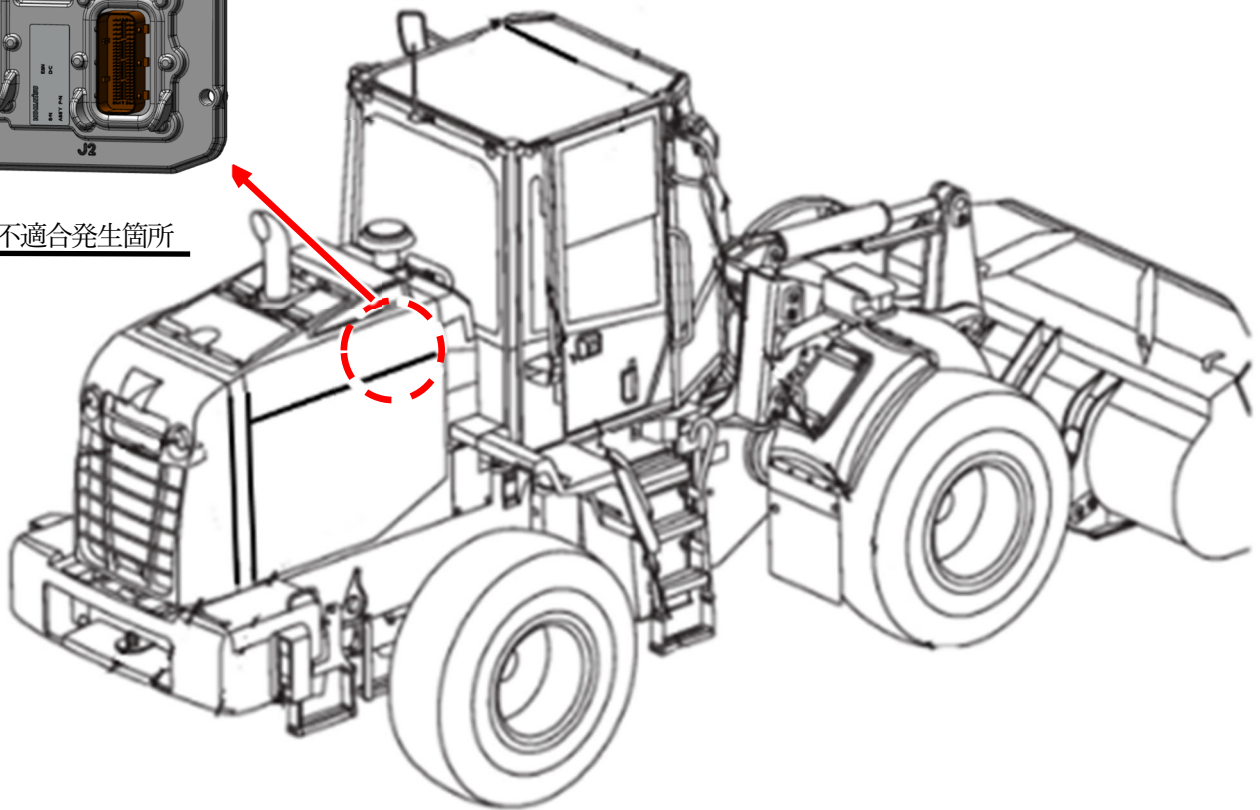
基準不適合発生箇所

ECU

ショベル・ローダの排出ガス発散防止装置において、ECU のプログラムが不適切なため、後処理装置の定置手動再生の開始条件が成立せず、定置手動再生が実行できない。

改善措置の内容：全車両、ECU のプログラムを書き換える。

識別：キャブ内のヒューズボックスカバー裏側に水色のペイントを塗布する。
