## 改善箇所説明図

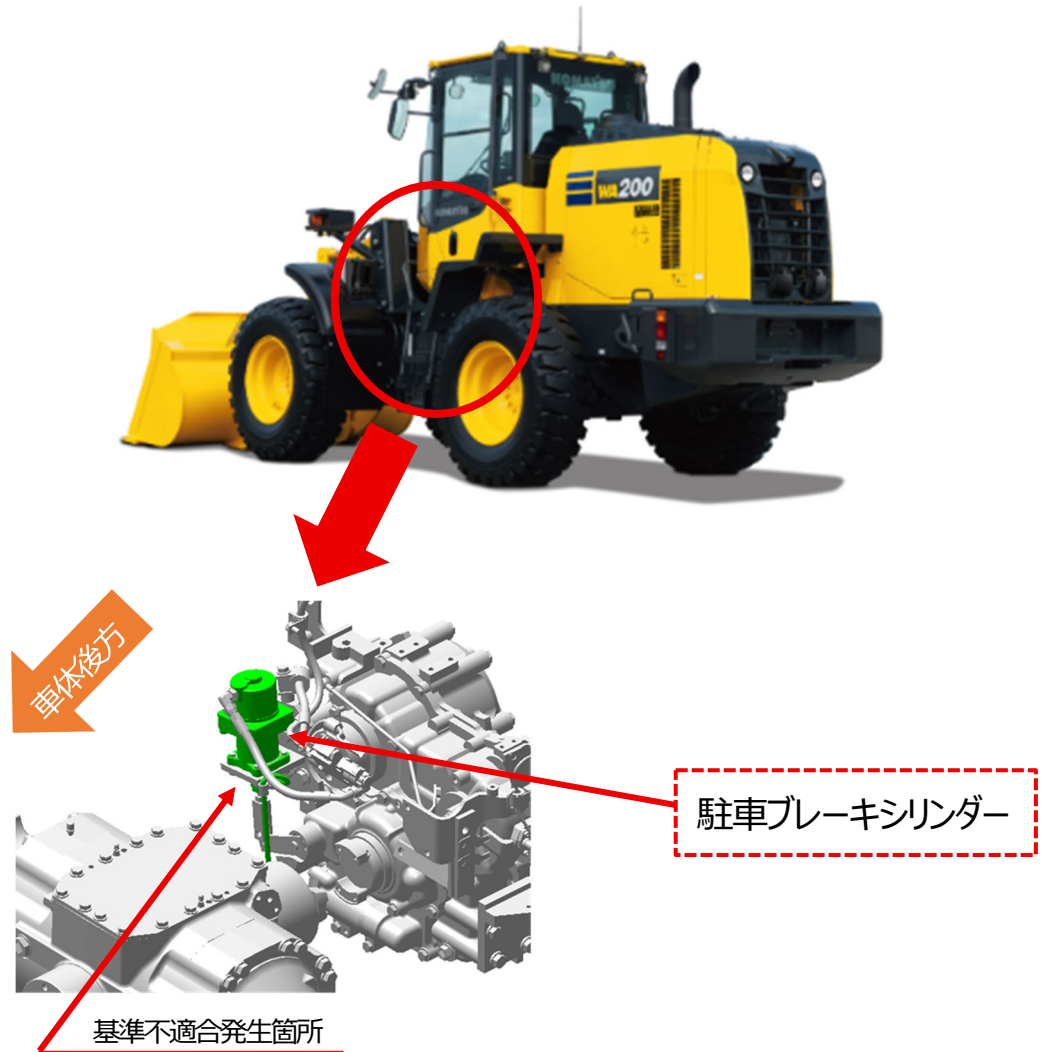
注：    は交換部品を示す。

ショベル・ローダ等の駐車ブレーキにおいて、組付け作業が不適切なため、シリンダーピストンシールを逆向きに組付けたものがある。そのため、そのまま使用を続けると、駐車ブレーキシリンダーから油漏れが発生し、警告灯が点灯するおそれがある。

改善措置の内容：全車両、駐車ブレーキシリンダーを良品に交換する。

識別：キャブ内のヒューズボックスカバーの裏面に緑色のペイントを塗布する。
