# 改善箇所説明図

## 不具合の内容

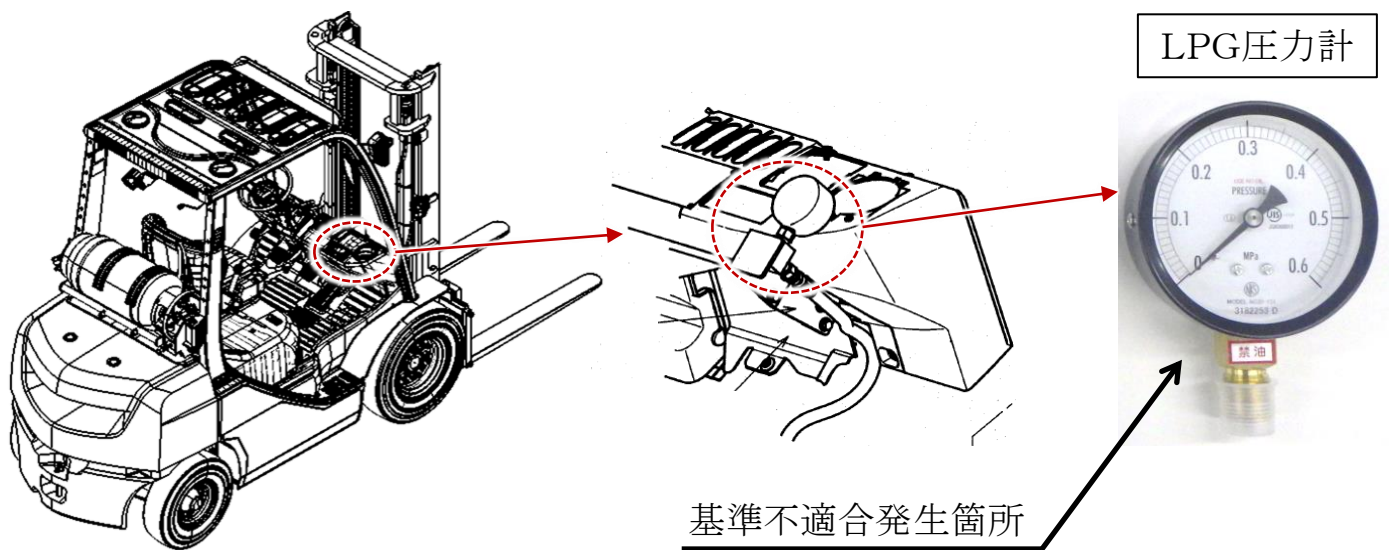
注：  は、交換部品を示す。

エンジン式フォークリフトのLPG圧力計が搭載される車両において、当該圧力計設定時の設計確認が不十分なため、仕様以上の圧力が繰り返し加わると、指針ずれが生じ、実際の燃料量と圧力計の表示が一致せず、燃料が多く表示される。そのため、そのまま使用を続けると、最悪の場合、燃料切れにより走行不能に至るおそれがある。

全車両、適正なLPG圧力計に交換する。

フロントプロテクターの前面にNo.5831のステッカーを貼付する。
