# 改善箇所説明図

## 不具合の内容

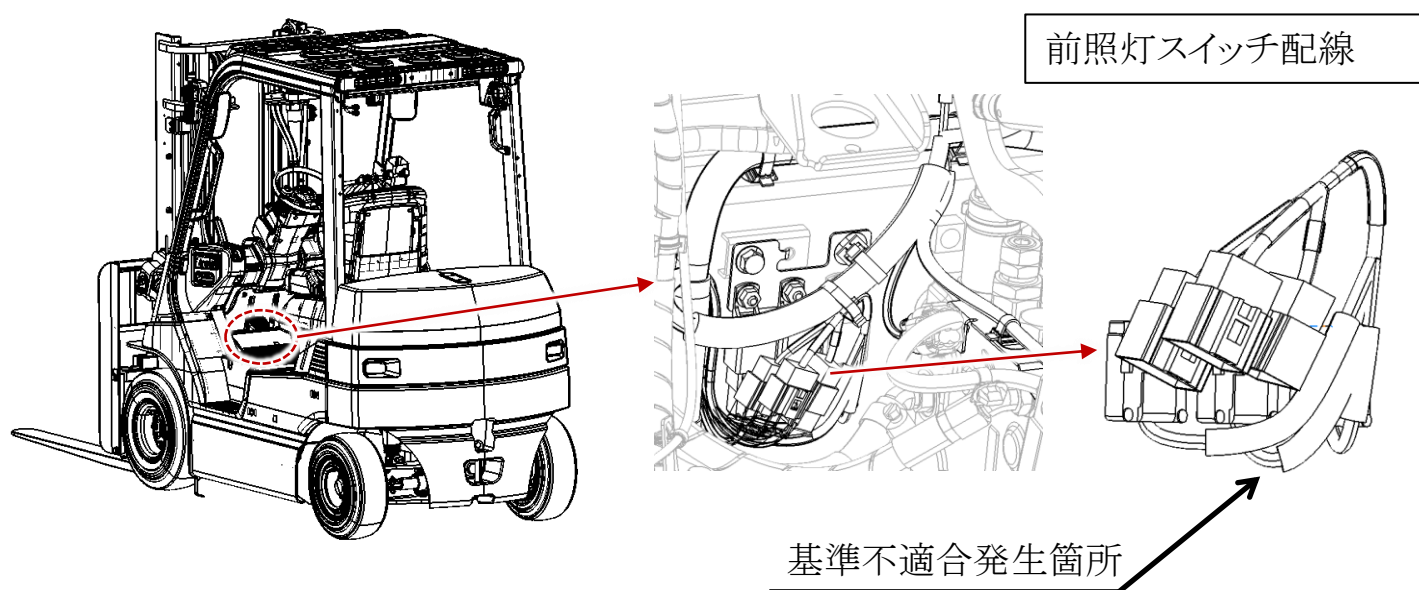
注：  は、交換部品を示す。

電動式フォークリフトにおいて、設計指示が不適切なため、走行用前照灯が即時に手動により停止できない。そのため、灯火器の技術基準を満足せず、保安基準に適合しない。

全車両、前照灯スイッチ配線を対策品に交換する。

フロントプロテクターの前面にNo.5835のステッカーを貼付する。
