# 対策箇所説明図

## 欠陥発生箇所

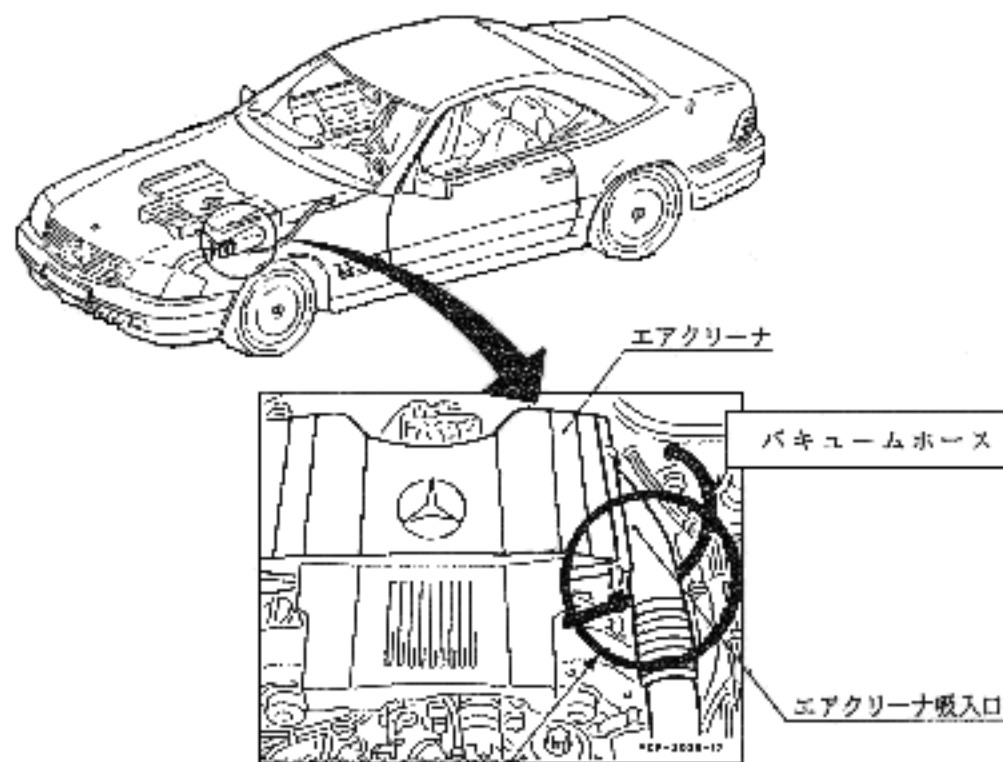
エアクリーナ（空気清浄器）の吸入口の直下に配管されている、原動機の吸入管とブレーキの真空倍力装置を接続しているバキューム（負圧）ホースの長さが短いため、当該ホースがエアクリーナに接触して押しつけられ、このままの状態で使用が続けると、最悪の場合、走行中の振動により当該ホースが接続部より外れ、ブレーキの倍力装置が作用しなくなるおそれがある。

全車両、当該バキュームホースを対策品と交換し、当該ホースがエアクリーナの上部を通るように配管位置を変更する。
