# 対策箇所説明図

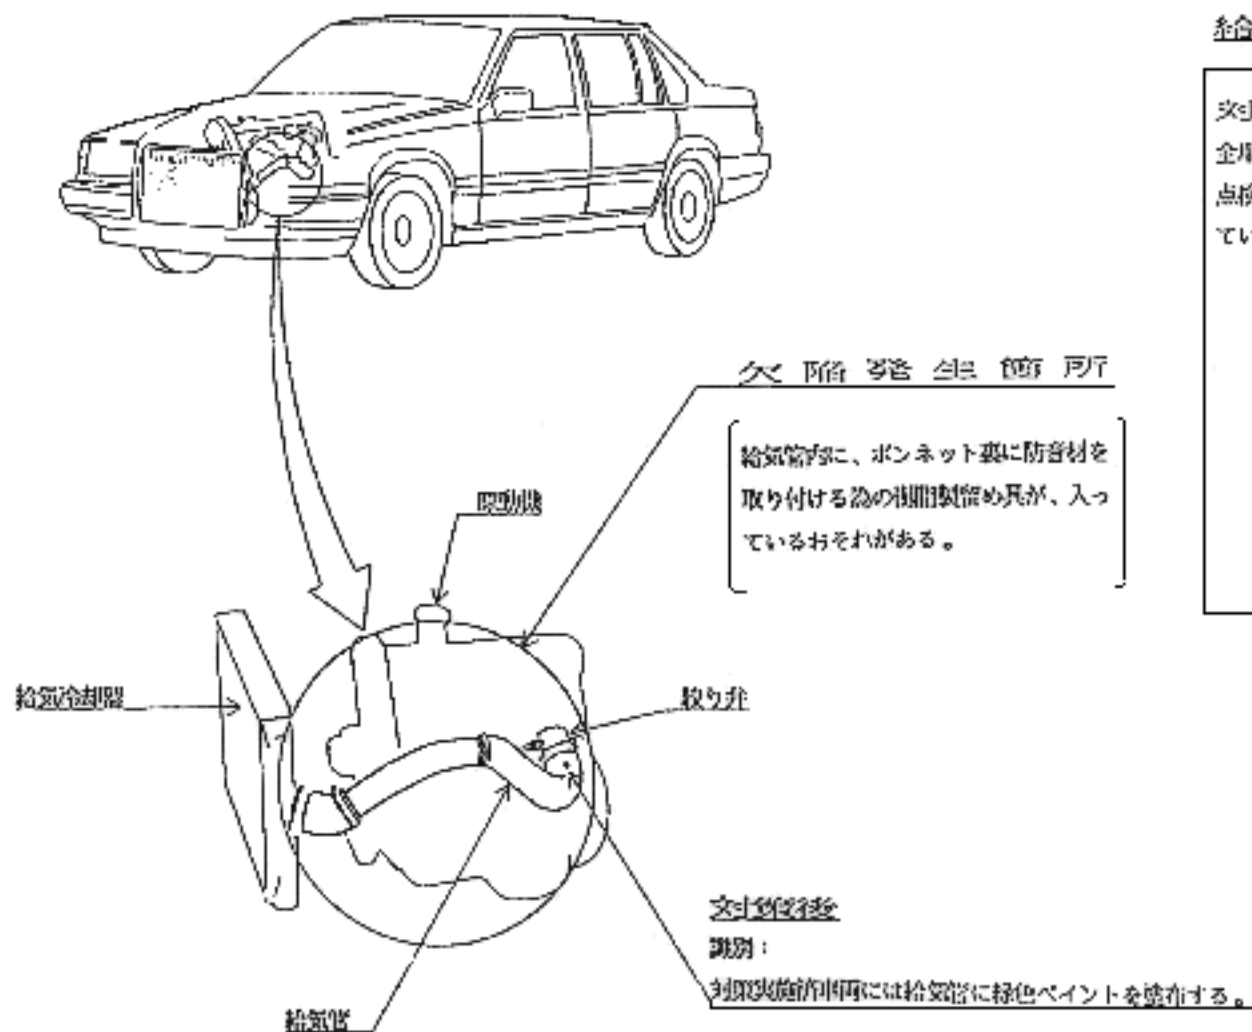
## 給気管

全車種、当該給気管を取り外し内部を点検し、樹脂製留め具（下図）が入っている場合は、取り除く。
