# 対策箇所説明図

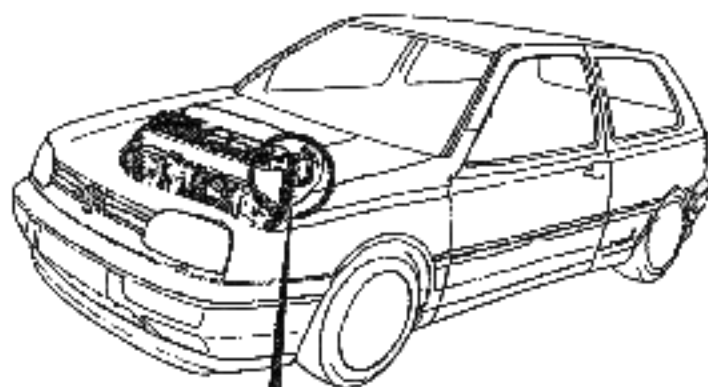
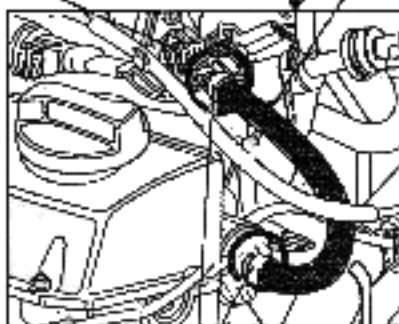
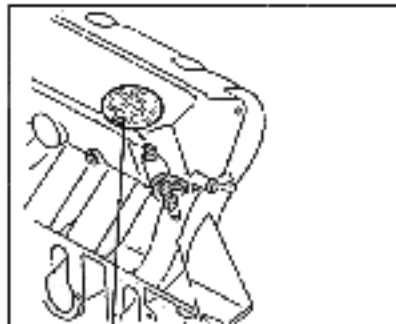
コールドスタートバルブ

燃料ホース（コールドスタートバルブ用）

留金具

燃料分配管

欠陥発生箇所

燃料分配管からコールドスタートバルブへの燃料ホースの接続部にある留金具を過度に締めつけたものがあり原動機の熱によって変形、損傷するおそれがある。

全車四、当該燃料ホースを新品と交換するとともに留金具を対策品と交換する。
