対策箇所説明図 (2)

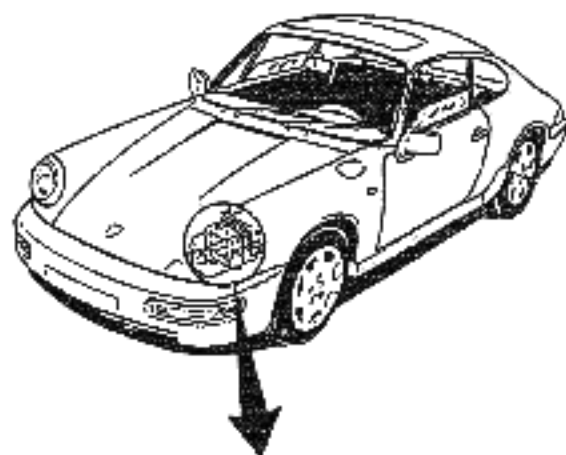
油圧調整器

欠陥発生箇所

(油圧調整器の作動不良  
により、後輪がロック  
した状態になる。)
