## 対策箇所説明図②

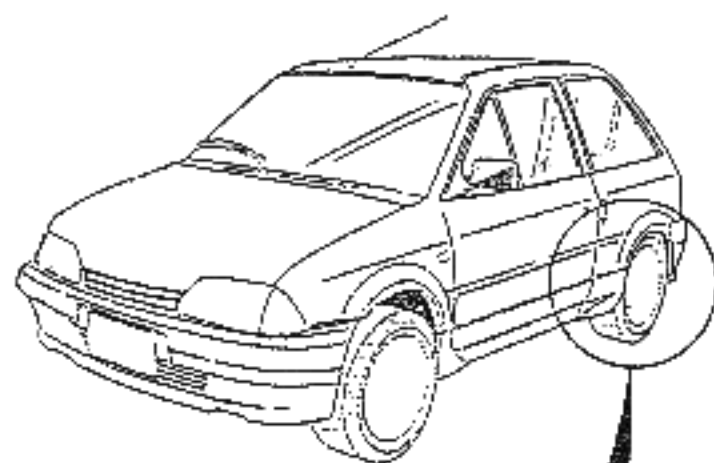
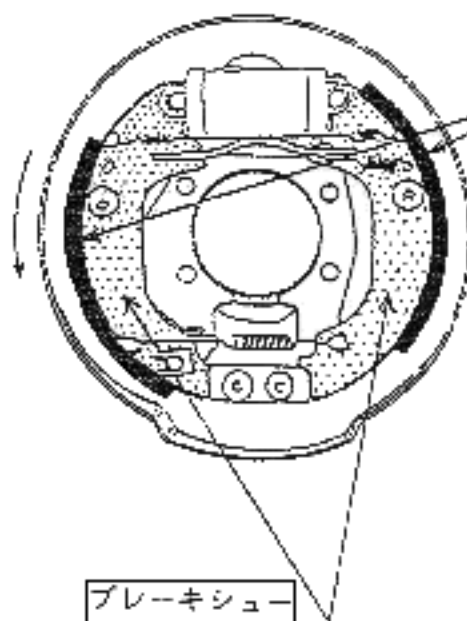
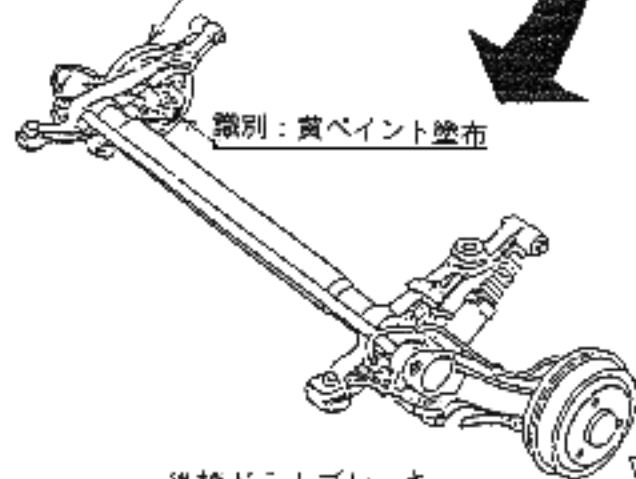
矢視断面図

ブレーキライニング

ブレーキシュー

バックプレート

後輪ドラムブレーキ

矢視

### 欠陥発生箇所

ブレーキライニングとブレーキシュー  
の接着が不十分なものがあり、最悪の  
場合、ライニングがシューから剥離し  
て、制動力が低下するおそれがある。

### 対策内容

後輪ブレーキシュー  
(ライニング付き)を  
良品と交換する。

識別：黄ペイント塗布
