# 対策箇所説明図

〔その-1〕

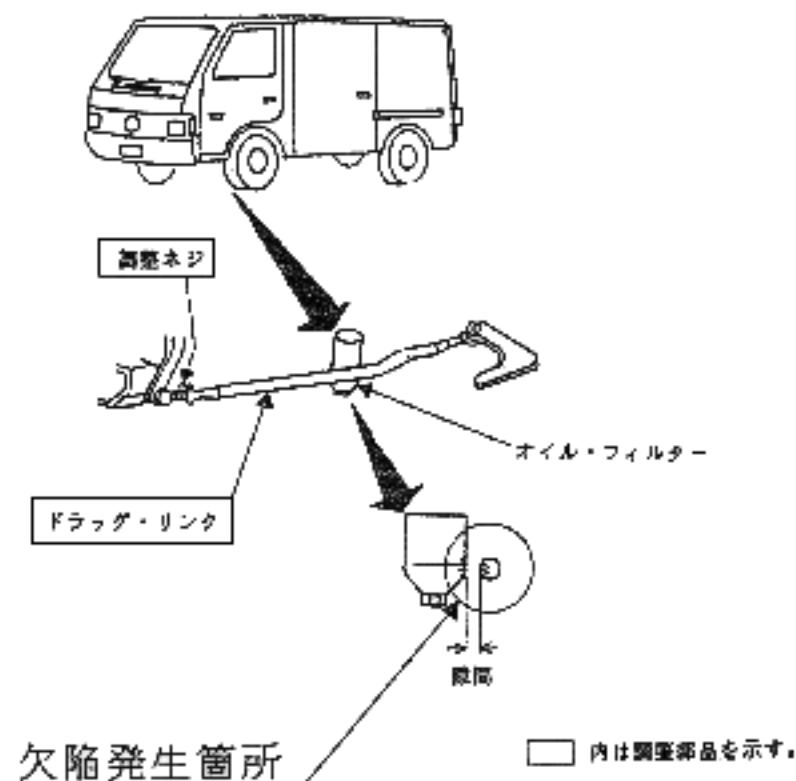
かじ取り装置のドラッグ・リンクの取付けが不適切なため、ハンドルを切ったとき、接触するものがある。

全車両、ドラッグ・リンクとオイル・フィルターが接触しないように、ドラッグ・リンクの取付け角度を調整する。

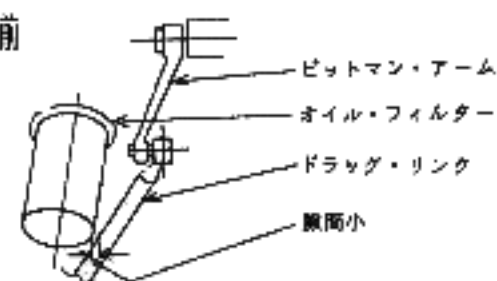
対策前

## ドラッグ・リンクまわり
