# 対策箇所説明図

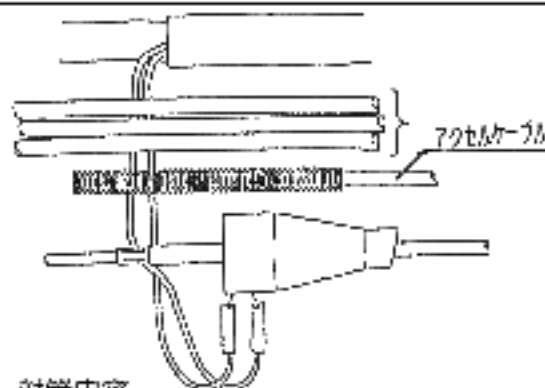
## 対策後

- ・端子の絶縁被覆の材質をビニールからプラスチックに変更した。
- ・アクセルケーブルの配索を変更し、同時にカバーを追加した。
