# ■対策箇所説明図 1

■対策箇所 その1 燃料分配器

■対策箇所 その2 分電器

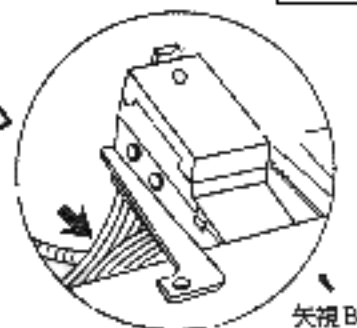
分電器

電気配線の配索に不適切なものがあるため、振動により電気配線が互いに干渉し合い、損傷するおそれがある。

対策内容：バンドで固定。
