# ■対策箇所説明図 1

■対策箇所 その1 燃料分配器

■対策箇所 その2 分電器

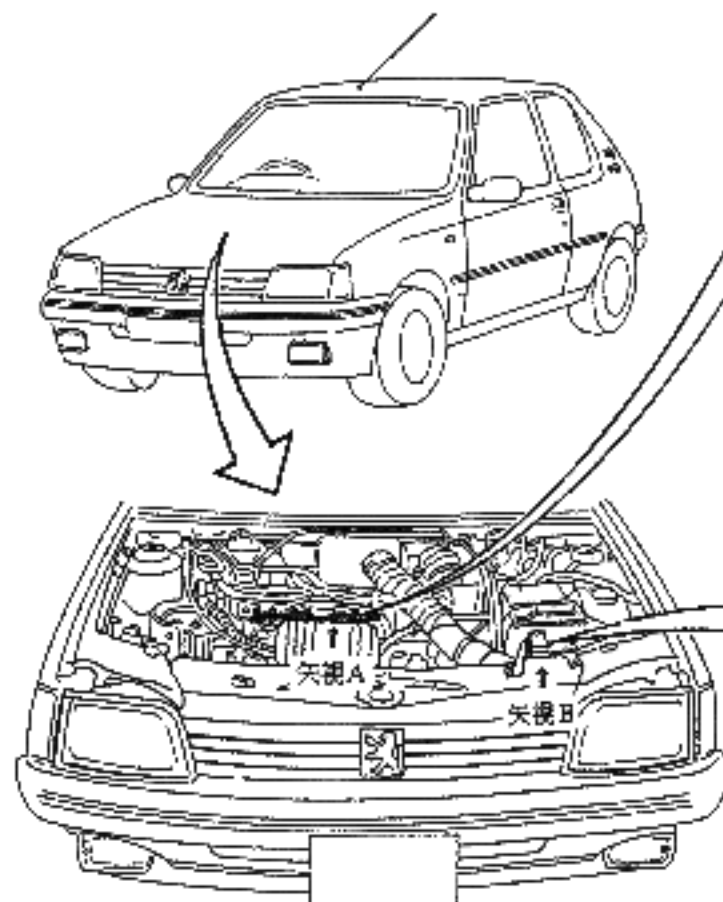
識別：密封栓（シールプラグ）に黄色ペイント塗布。

欠陥発生箇所

密封栓（シールプラグ）の取付方法が不適切なため、燃料漏れを起こすおそれがある。

対策内容：対策品と交換する。
