# 対策箇所説明図

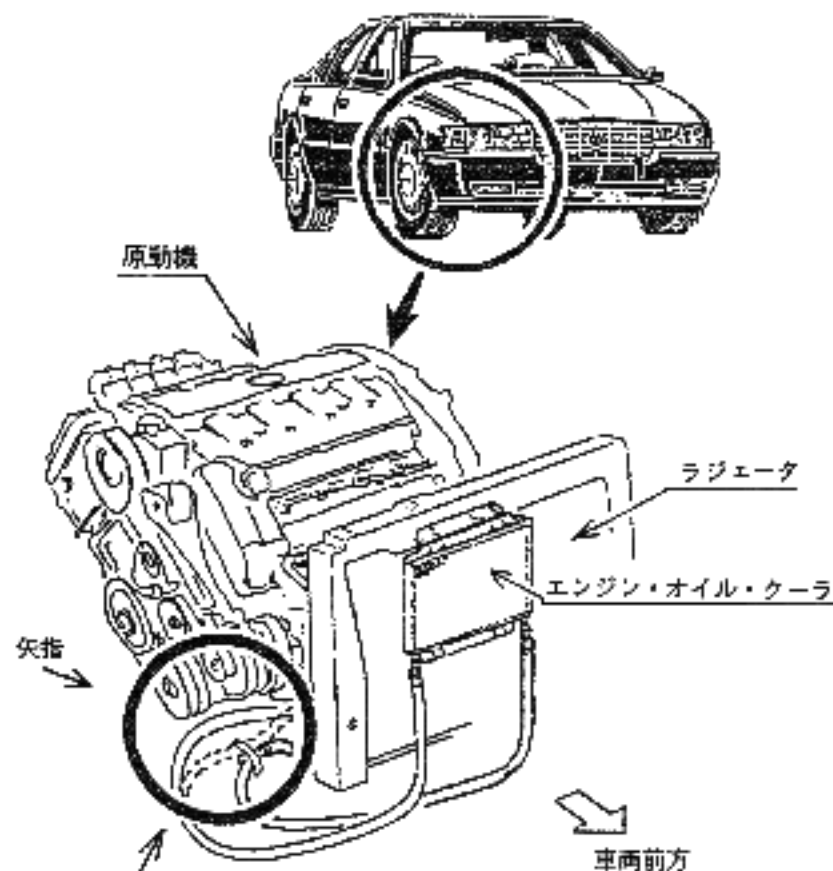
## 欠陥発生箇所

エンジン・オイル・クーラのアウトレット・ホースが  
エア・コンディショナ用コンプレッサのクラッチと干渉する。

アウトレット・ホースを保持バンド（樹脂製）で固定  
するとともに、損傷しているものは新品と交換する。
