# 対策箇所説明図

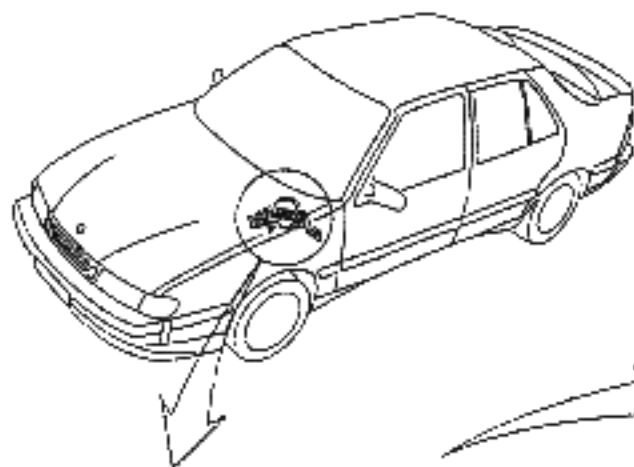
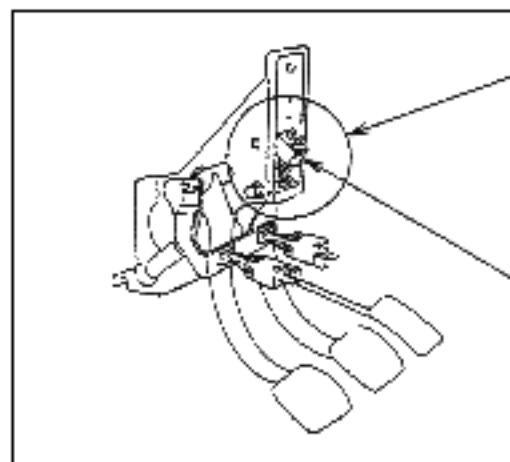
ブレーキスイッチ

欠陥発生箇所

ブレーキスイッチが製造不良又は取付けが不適切なため、制動灯が点灯したままあるいは点灯しないおそれがある。

| 対策前 | |
|---|---|
| <br>白色ペイント<br>識別：白色ペイントが塗布されている。 | |
| 対策内容 | 全車両、ブレーキスイッチを点検し、不良のもの又は取付け状態が不適切なものは良品と交換する。 |
