# 改善箇所説明図 1

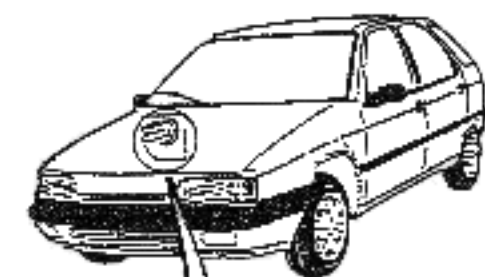
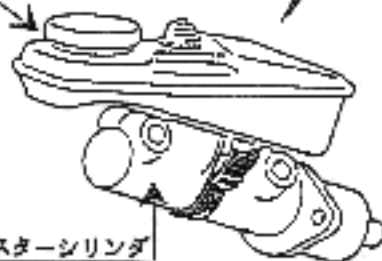
リザーバタンク

マスターシリンダ

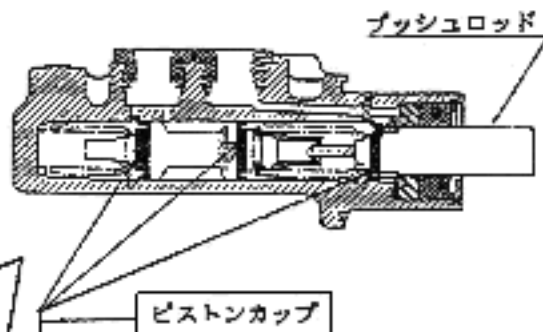
マスターシリンダ断面図

プッシュロッド

ピストンカップ

基準不適合箇所

（原動機の熱の影響でピストンカップ（ゴム製）が損傷し、油圧の保持が出来なくなり、制動力が低下するおそれがある。

耐熱性を向上させたピストンカップを組み込んだマスターシリンダと交換する。

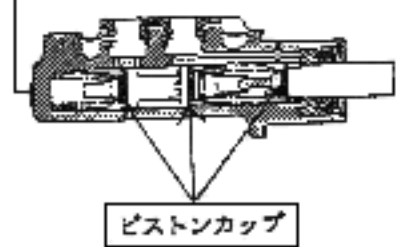
対策内容

識別：黄色ペイント塗布

ピストンカップ
