# 改善箇所説明図 1

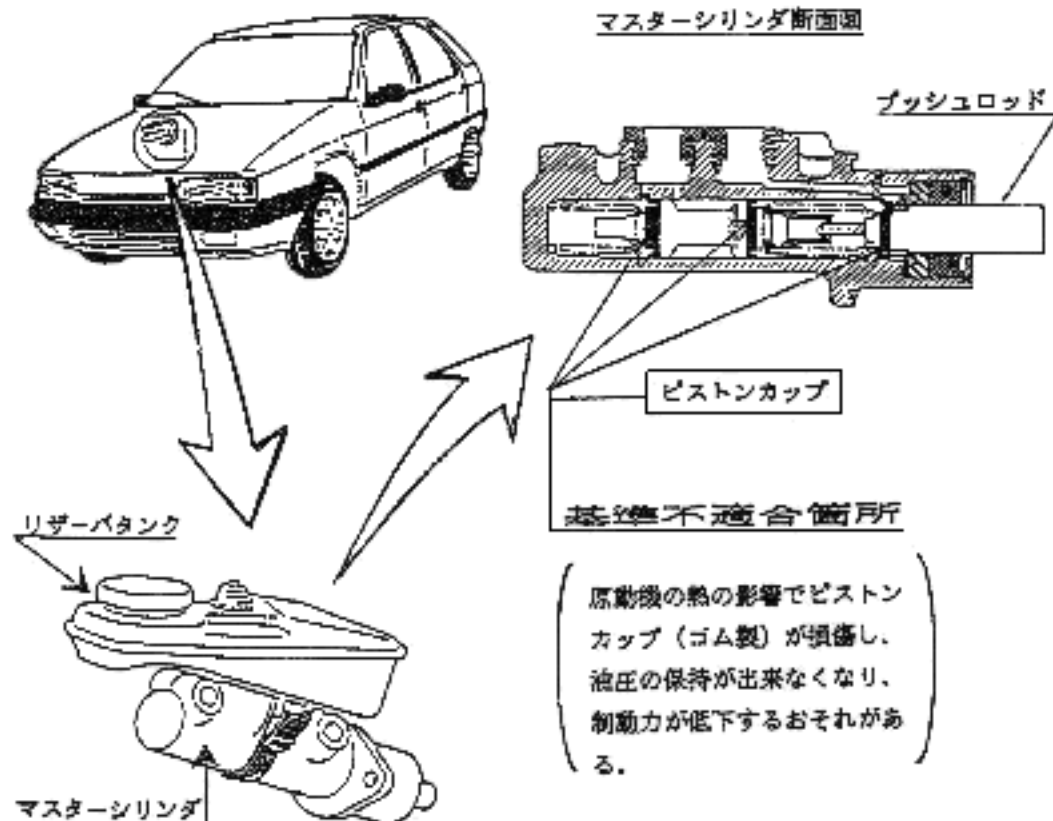
注：  は対策箇所を示す。

耐熱性を向上させたピストンカップを組み込んだマスターシリンダと交換する。

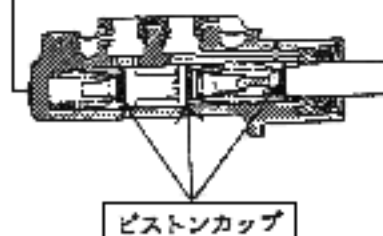
識別：黄色ペイント塗布
