# 改善箇所説明図

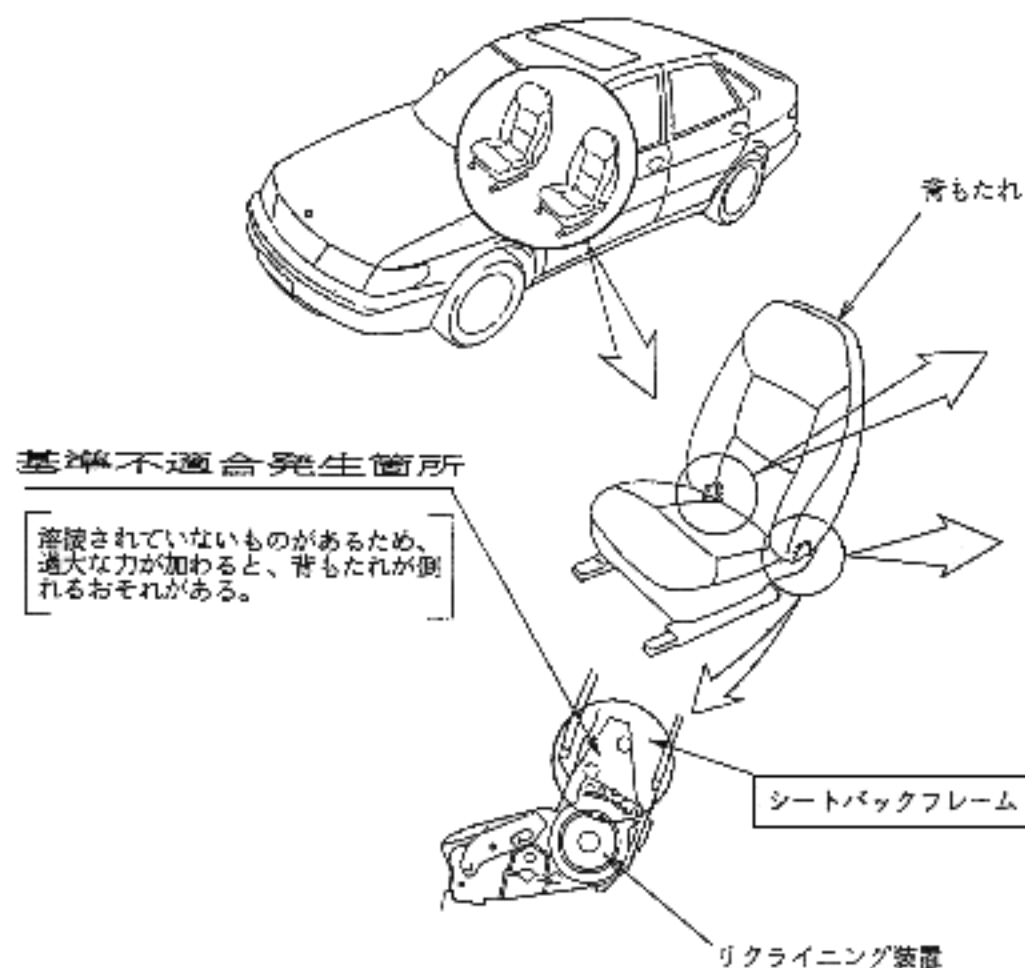
| 対策前 | 対策後 |

注:  内は交換部品を示す。

| 対策前 | 対策後 |
|---|---|
| <p><b>改善内容</b><br/> 全車両、当該座席を点検し、シートバックフレームとリクライニング装置の取付け部が溶接されていないものは、座席の骨組みを良品と交換する。</p> | |
