# 改善箇所説明図

<改善内容>

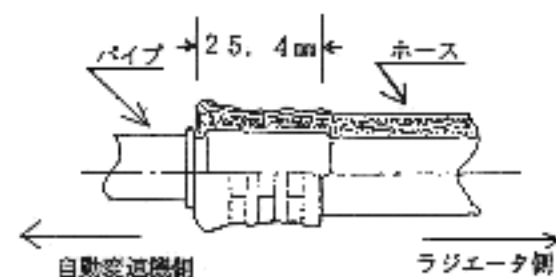
改善前

基準不適合発生箇所

(自動変速機のオイルを冷却するオイル・クーラの  
アッパ・ホースの継手金具の形状が不適切な  
ため、当該ホースの壁手部からオイルが漏れる。)

自動変速機・オイル・クーラの  
アッパ・ホース (オイル送り側)

アッパ・ホースを対策品と交換する。
