## 改善箇所説明図

## キルセンサー

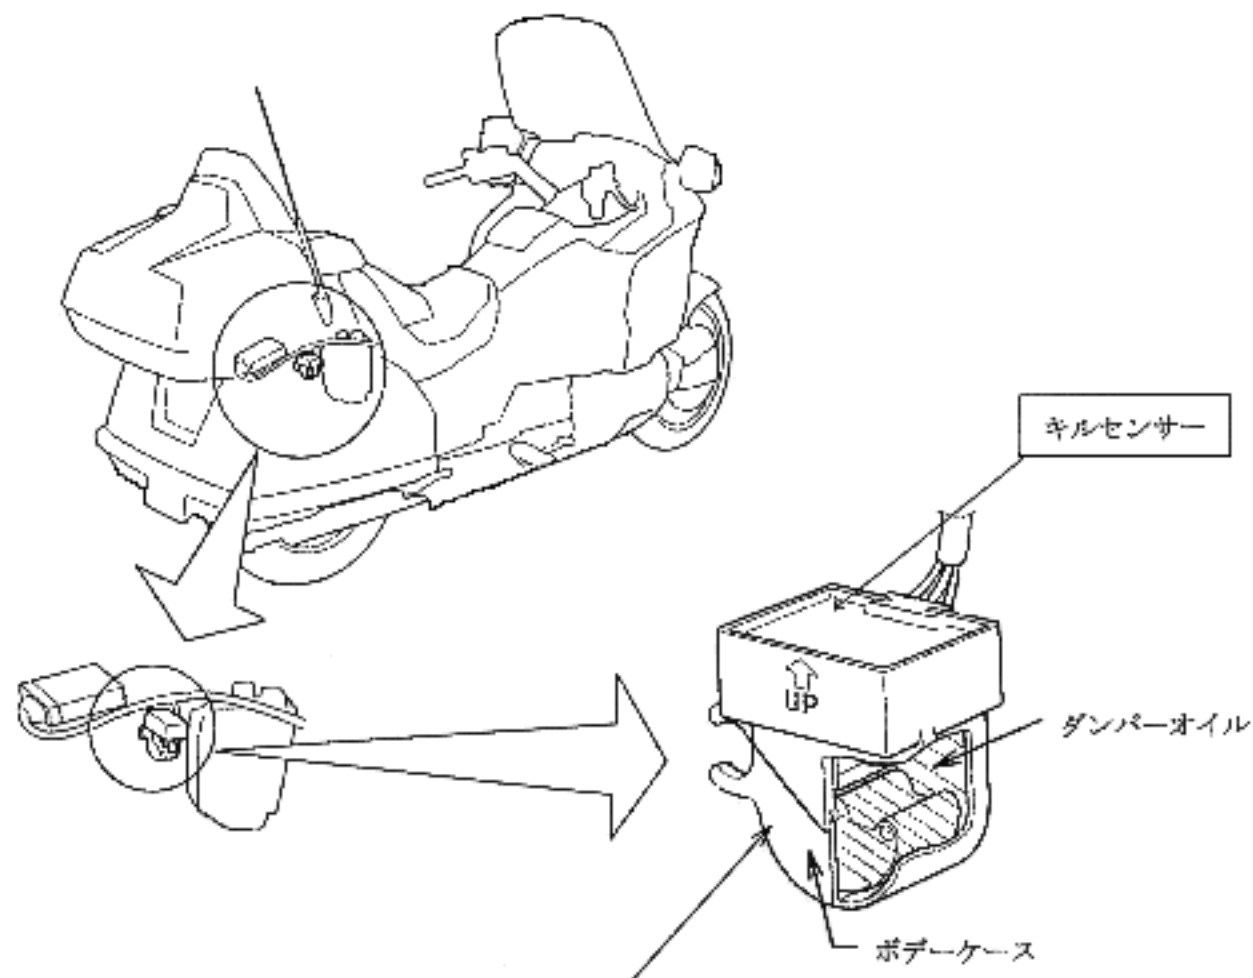
### 基準不適合箇所

ボデーケース内に封入している  
ダンパーオイルが減少し、当該  
装置が正常に作動しなくなる。

### 改善の内容

ボデーケースの材質を変更した対  
策品と交換する。

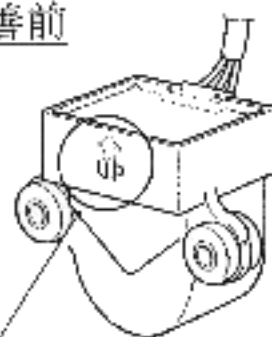
### 改善前

UP印：白色スタンプ

### 改善後

UP印：金型による浮き出し
