# 改善箇所説明図

## 基準不適合発生箇所

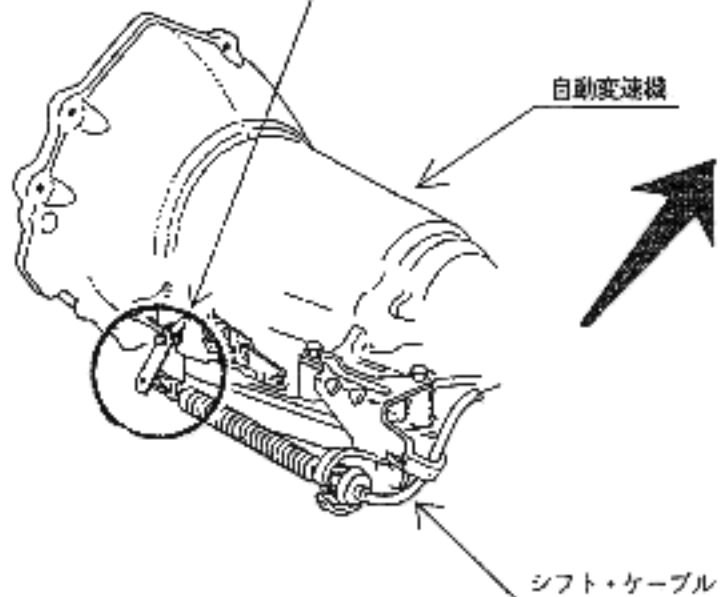
(自動変速装置のシフト・ケーブルの長さ調整装置のロック・ボタン（樹脂製）の取付方法が不適切なため、当該ロック・ボタンが外れる。)

車両前方

ロック・ボタンにクリップ（保持具）を取り付ける。

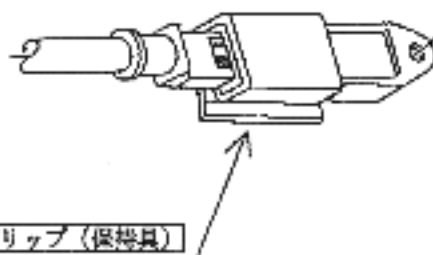
改善後

注：   内は対策部品を示す。
