# 改善箇所説明図

<改善内容>

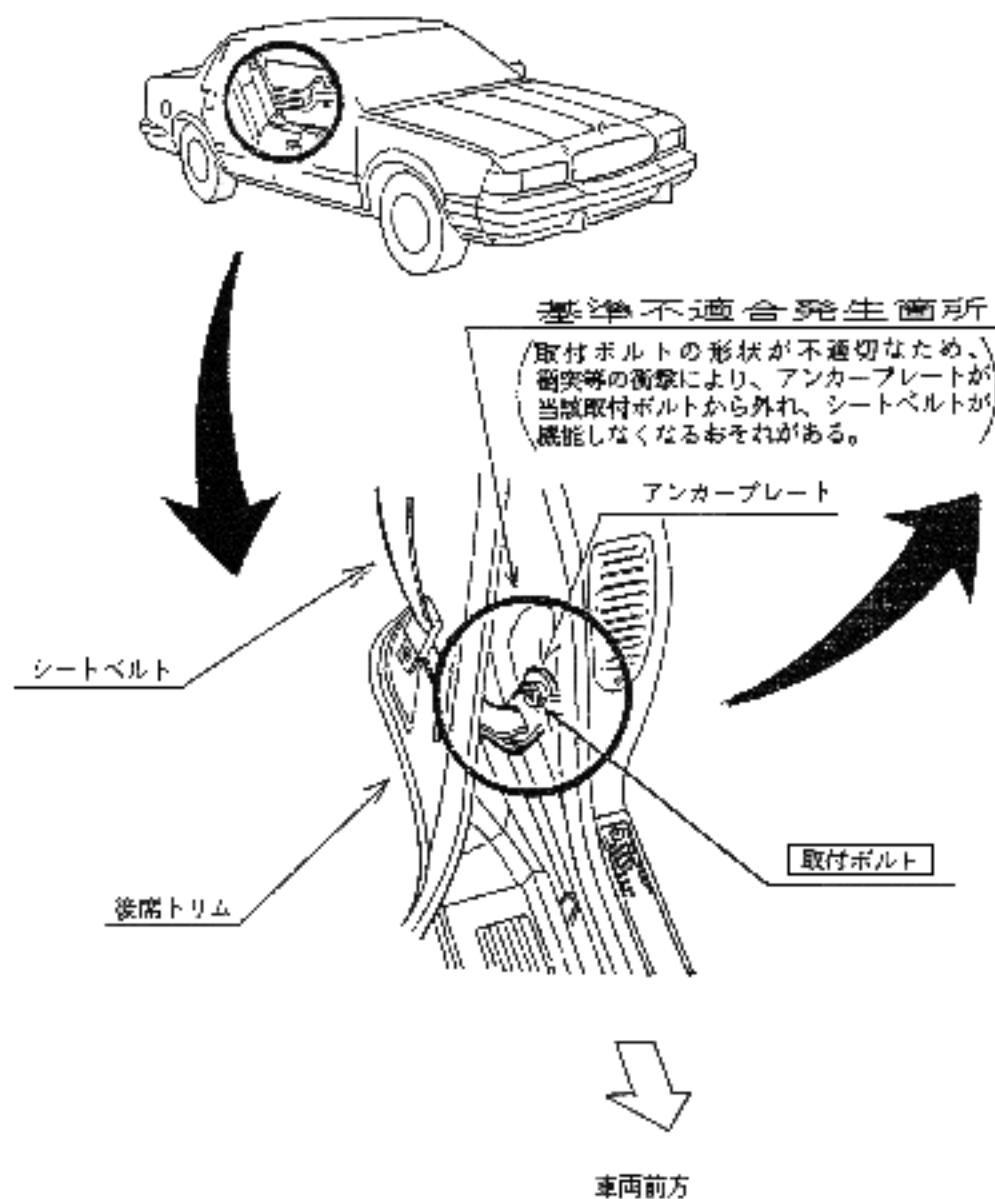
取付ボルトを対策品と交換する。

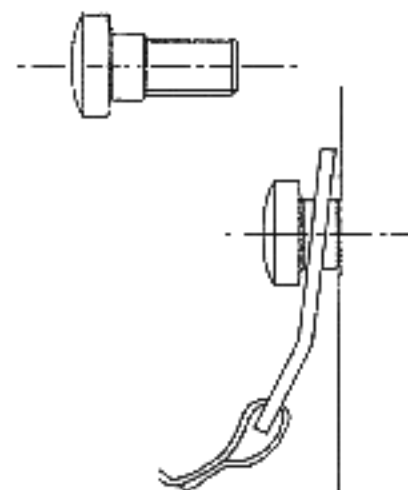
改善後

識別：取付ボルト頭部に白ペイント塗布
