# 改善箇所説明図

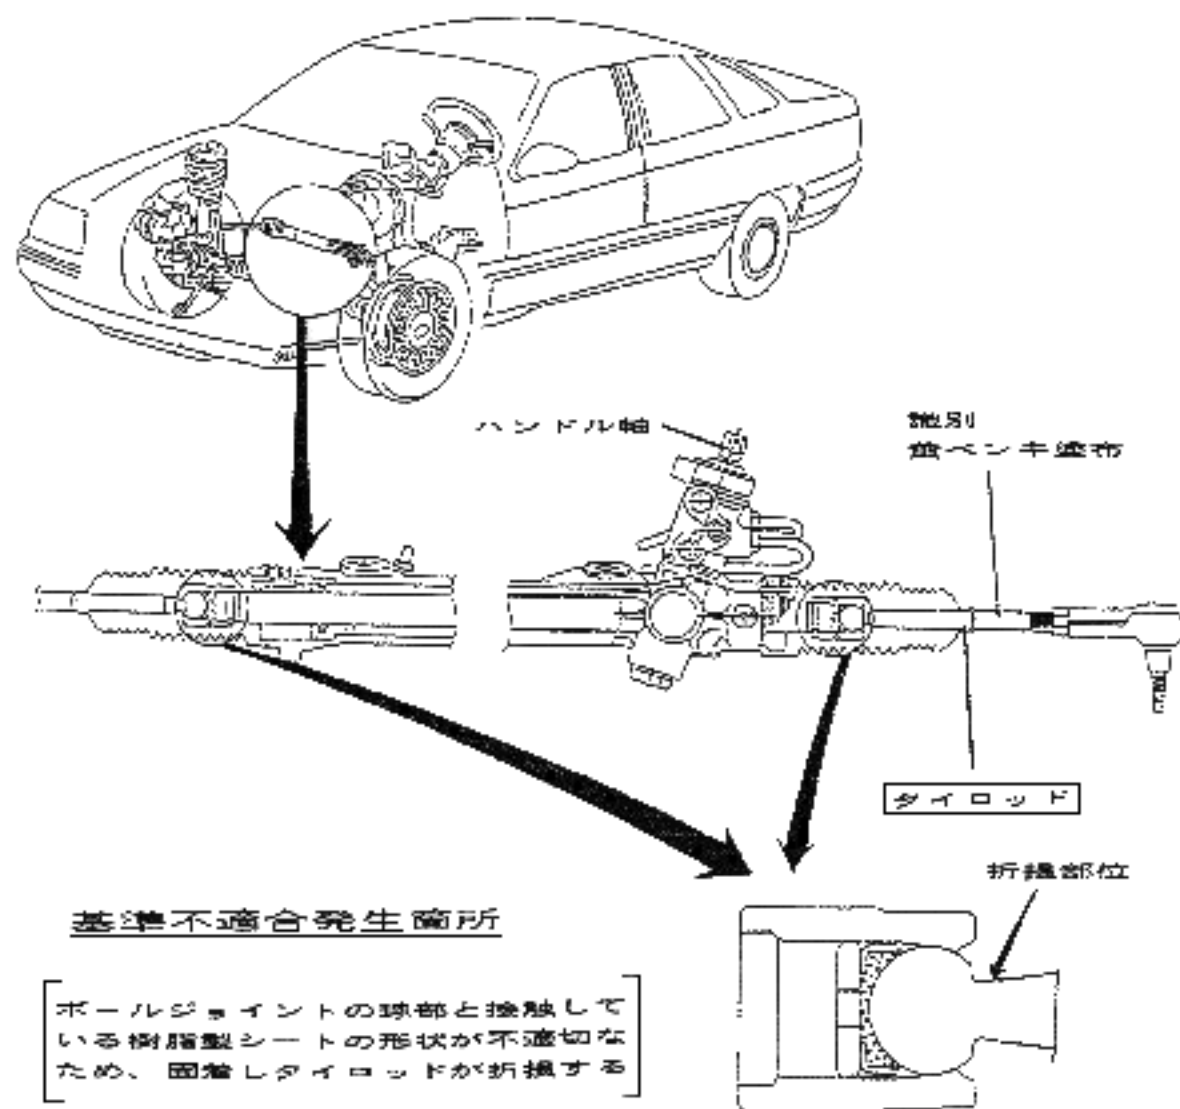
## 改善前

は樹脂製シートを示す

## 改善後

内は交換部品を示す。

## 改善の内容

全車両、ボールジョイント  
(タイロッド組込品) を対策  
品と交換する
